stavba: **Oprava vodních nádrží – Komušín, Třebomyslice**
 SO103 - Komušín – udržovací práce na vodní nádrží

místo: **Komušín (k.ú. č. 668923)**

stupeň: **ohlášení stavby (dle § 104 odst. 2 písm. n) stavebního zákona)**

Červenec 2014

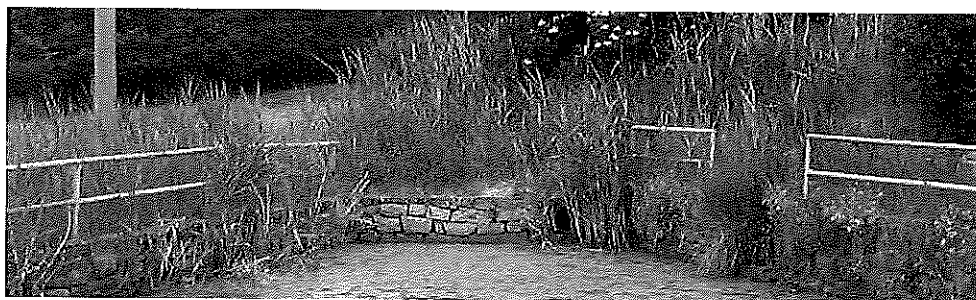
• ZÁPADNÍ SVAH NÁDRŽE – přítok do nádrže

- trhliny v betonové hlavě stěny vlivem sedání kamenného zdiva,
- chybí v celé délce ploše stěny pojivo kamenného zdiva,
- nad hladinou ve stěně a při nátoku nádrže jsou náletové traviny,
- v rohu s jižní stěnou jsou u hladiny vypadlé menší kameny zdiva,
- nános bahna v rohu nádrže spolu s náletovými travinami,

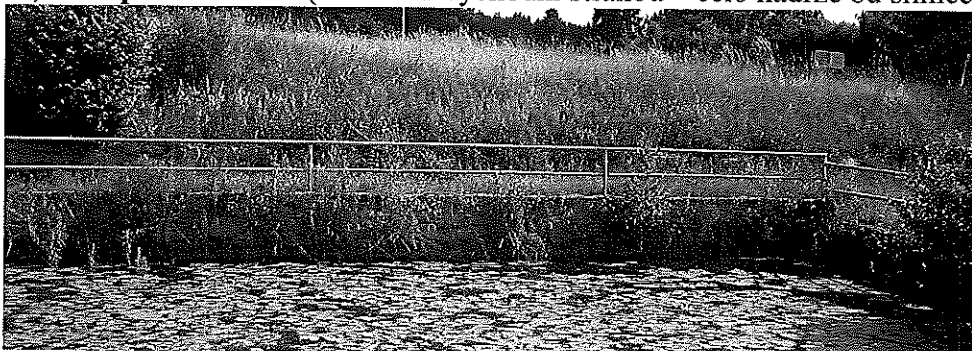
- 1, 2 a 3 pole zábradlí (od rohu s východní stranou – čelo nádrže od silnice)

- trhliny v betonové hlavě stěny vlivem sedání kamenného zdiva,
- chybí v celé délce ploše stěny pojivo kamenného zdiva,
- nad hladinou ve stěně a jejím okolí jsou náletové traviny a menší dřeviny,
- v několika místech jsou ve stěně vypadlé menší kameny zdiva,

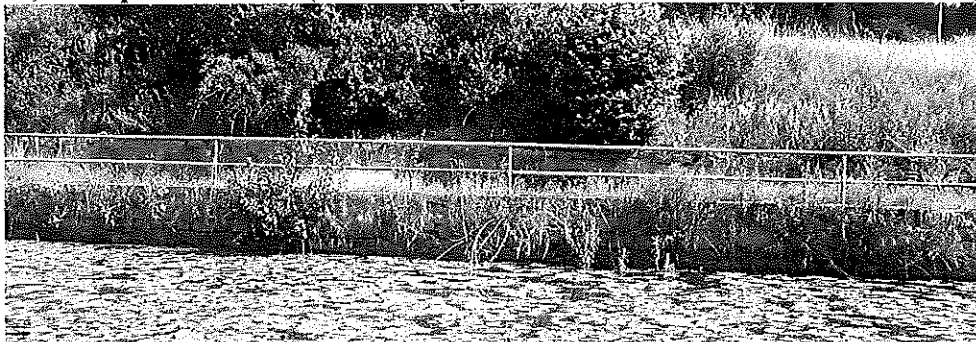
- **3, 4 a 5 pole zábradlí (od rohu s východní stranou – čelo nádrže od silnice)**

- trhliny v betonové hlavě stěny vlivem sedání kamenného zdiva,
- chybí v celé délce ploše stěny pojivo kamenného zdiva,
- nad hladinou ve stěně a jejím okolí jsou náletové traviny a menší dřeviny,
- v několika místech jsou ve stěně vypadlé menší kameny zdiva,

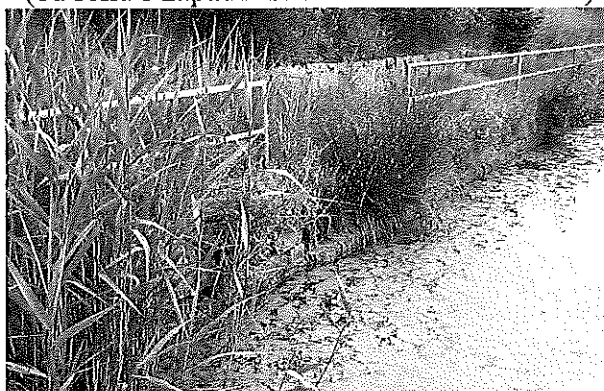
- **5 a 6 pole zábradlí včetně schodiště mezi nimi**
(od rohu s západní stranou – vtok do nádrže)

- trhliny v betonové hlavě stěny vlivem sedání kamenného zdiva,
- chybí ve větší části plochy stěny pojivo kamenného zdiva,
- v prostoru schodů se nachází splavená zemina s náletovými travinami,
- nad hladinou ve stěně a jejím okolí jsou náletové traviny a menší kosodřeviny,
- v několika místech jsou ve stěně vypadlé menší kameny zdiva,

Severní stěna nádrže je vcelku stavebně zachovalá, zdivo stěny je až na malou plochu u vtoku nádrže zbaveno pojiva zdiva, které bude nutno v celé ploše obnovit. Ve stěně se v dutinách mezi kamenným zdivem v menší míře zachytily náletové traviny a malé dřeviny, které je nutno před opravou zdiva odstranit. Betonová hlava stěny nevykazuje vážné poškození a pouze na několika místech je nutno doplnit zeminu vně nádrže – viz foto č.1. níže. Prostor schodiště je zanesen splavenou zeminou a zarostlý náletovými travinami (foto č.2.), které je potřeba odstranit a zdivo schodiště doplnit pojivem jako u stěn nádrže. Zábradlí severní stěny je bez poškození, pevně spojené s hlavou stěny a pro další životnost jej lze pouze ochránit vhodným nátěrem. V prostoru mezi severní stěnou nádrže a terénní opěrnou zídou je nutno strojně odstranit náletové traviny a dřeviny.

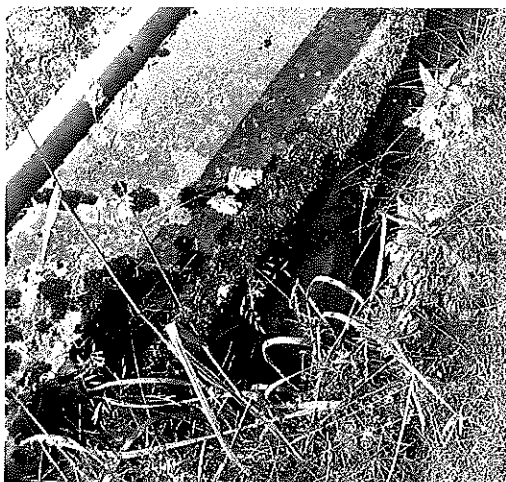
foto č.1. – chybějící zemina u stěny

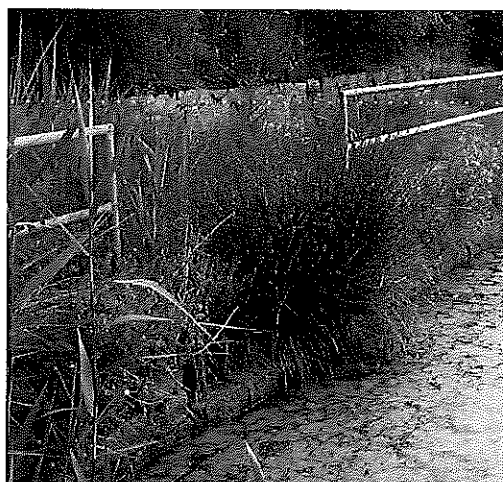
foto č.2. – zarostlé schodiště travinami

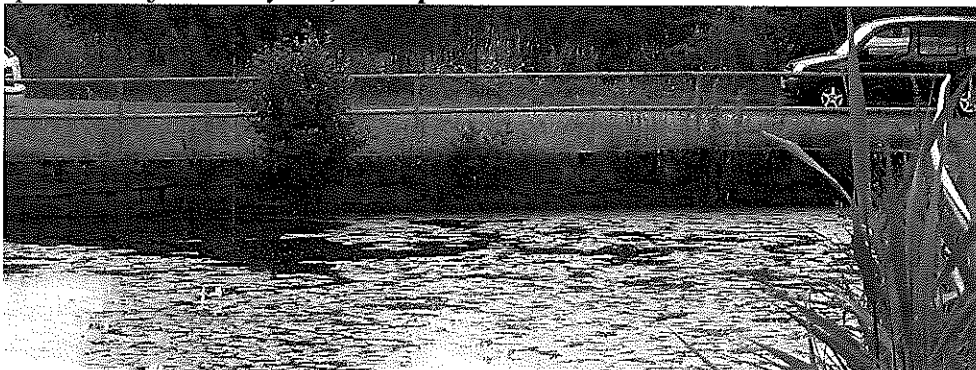
- pohled od jižní stěny – 1, 2 a 3 pole zábradlí

- trhliny v betonové hlavě stěny vlivem sedání kamenného zdiva,
- chybí v celé délce ploše stěny pojivo kamenného zdiva,
- nad hladinou ve stěně jsou náletové traviny a dřeviny,
- v několika místech jsou ve stěně vypadlé menší kameny zdiva,

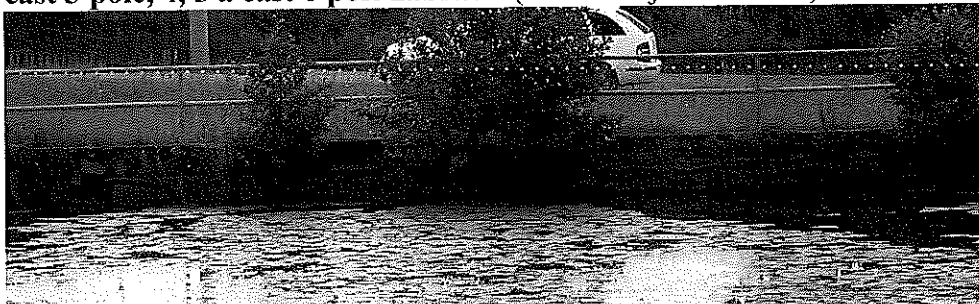
- část 3 pole, 4, 5 a část 6 pole zábradlí (od rohu s jižní stranou)

- trhliny v betonové hlavě stěny vlivem sedání kamenného zdiva,
 - chybí v celé délce ploše stěny pojivo kamenného zdiva,
 - nad hladinou ve stěně a jejím okolí jsou náletové traviny a 3x dřeviny,
 - v několika místech jsou ve stěně vypadlé celé kusy kamenného zdiva,
- 6 pole zábradlí (roh se severní stranou)

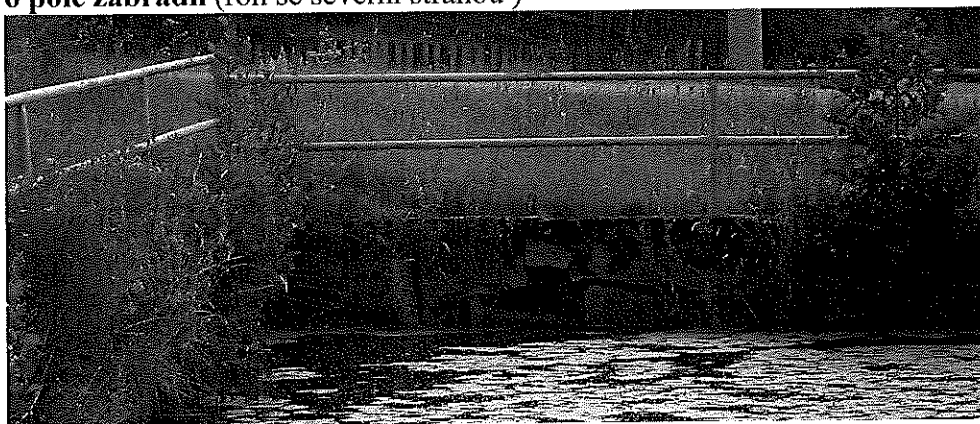
- dtto popis poškození výše u obrázku pole 3, 4, 5 a části 6 dle zábradlí.

Východní stěna nádrže je až na několik vypadlých kusů zdiva (které je nutno doplnit zpět - viz. foto 6 pole zábradlí) vcelku stavebně zachovalá, zdivo stěny je zbaveno pojiva zdiva, které bude nutno v celé ploše obnovit. Ve stěně se v dutinách mezi kamenným zdivem v menší míře zachytily náletové traviny a malé dřeviny, které je nutno před opravou zdiva odstranit. Betonová hlava stěny nevykazuje vážné poškození. Zábradlí východní stěny je bez poškození, pevně spojené s hlavou stěny a pro další životnost jej lze pouze ochránit vhodným nátěrem. Vypouštěcí objekt – (odtok nádrže, požerák, čáp) je v dobrém stavebním stavu, pouze je nutno vyměnit jeho dřevěné části (dubové prkna přepadu) a záklop.

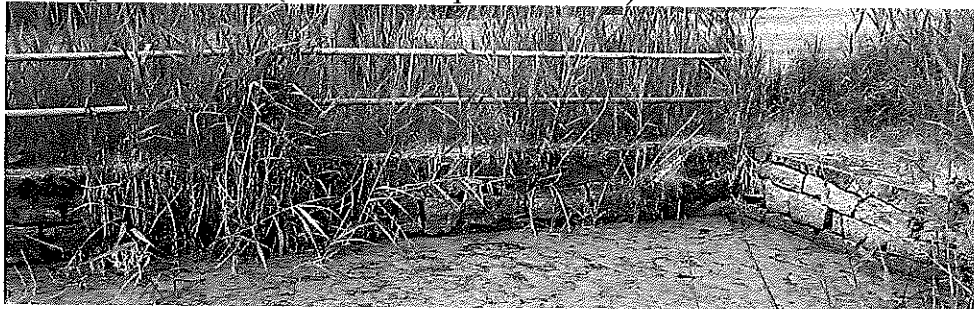
- **1 a 2 pole zábradlí** (od rohu se západní stranou)

- trhliny v betonové hlavě stěny vlivem sedání kamenného zdiva,
- chybí v celé délce ploše stěny pojivo kamenného zdiva,
- nad hladinou ve stěně a jejím okolí jsou náletové traviny,
- uvolněné zdivo,
- v několika místech jsou ve stěně vypadlé menší kusy kamenného zdiva,

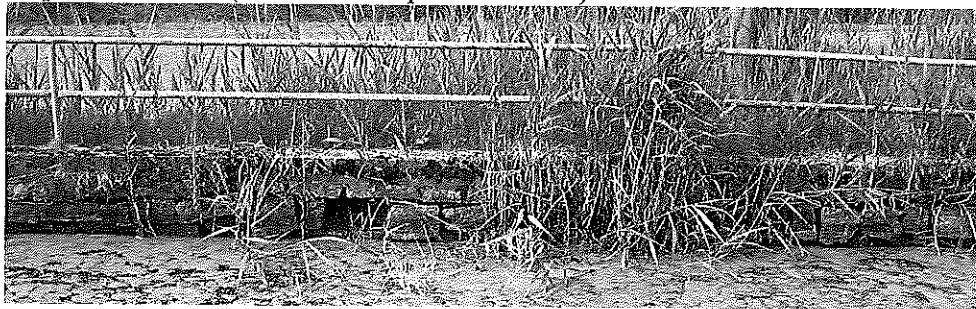
- **2 pole zábradlí** (od rohu se západní stranou)

- dtto popis poškození výše u obrázku pole 1, 2 dle zábradlí,
- ve stěně jsou vypadlé celé kusy kamenného zdiva – viz. foto č.3. níže,
- nános bahna u stěny spolu s náletovými vodními travinami,

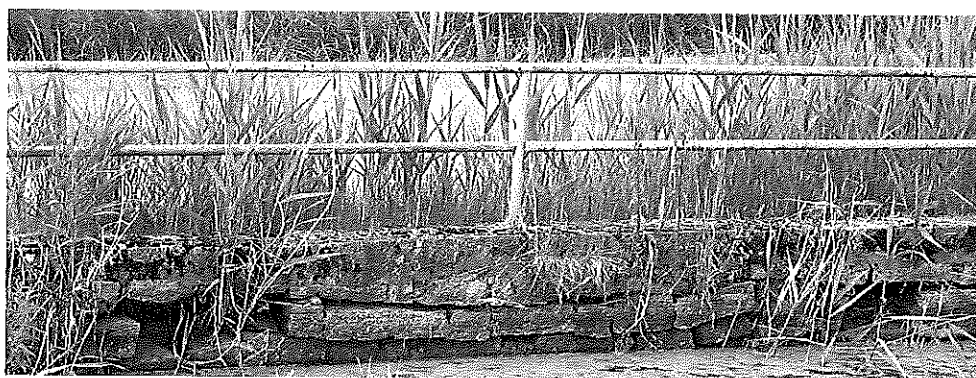
foto č.3. - vypadlé kamenné zdivo v 2 a 3 poli zábradlí (jižní stěny)

Východní stěna nádrže je nejvíce poškozená (pravděpodobně vliv pojezdu zemědělské techniky v blízkosti nádrže). Kamenné zdivo je uvolněné, místy již vypadlé (viz. foto. č.3.). Zdivo stěny je v některých místech vyvalené, v celé ploše stěny je zbaveno pojiva zdiva, které bude nutno v celé ploše obnovit. Je zde nutno dle míry poškození kamenného zdiva, jednotlivé části stěny obnovit (uvolněné kameny vyndat a s betonovým pojivem vrátit zpět čili přezdít) a zachovat přitom bez porušení horní hlavy zdiva. Proto je nutno postupovat při obnově jižní stěny nádrže po částech a s maximální pečlivostí, aby nedošlo k sesypání stěny. Doporučujeme proto postupovat od požeráku (pole zábradlí č.7) směrem

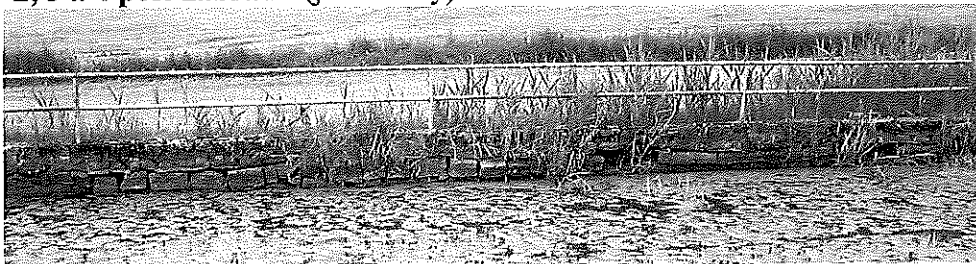
- **2, 3 a 4 pole zábradlí (jižní stěny)**

- trhliny v betonové hlavě stěny vlivem sedání kamenného zdiva,
- chybí v celé délce ploše stěny pojivo kamenného zdiva,
- nad hladinou ve stěně a jejím okolí jsou náletové traviny,
- uvolněné zdivo,
- ve stěně jsou vypadlé celé kusy kamenného zdiva – viz. foto č.3. výše,
- nános bahna u stěny spolu s náletovými vodními travinami,

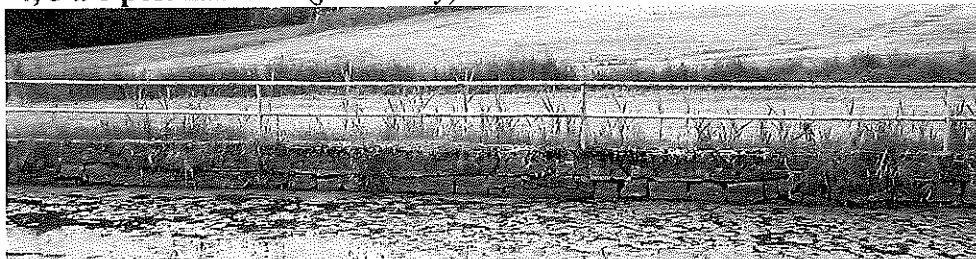
- **4, 5 a 6 pole zábradlí (jižní stěny)**

- dtto popis poškození výše u obrázku pole 1, 2 dle zábradlí + uvolněné zdivo.

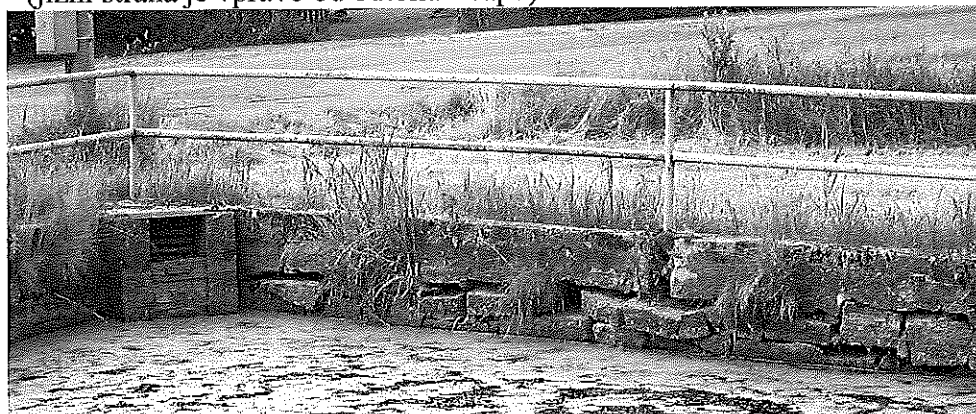
- **6 a 7 pole zábradlí s odtokem (čap) v rohu s východní stranou**
(jižní strana je vpravo od odtoku - čapu)

- dtto popis poškození výše u obrázku pole 2, 3 a 4 pole dle zábradlí.
