Most Hor - M2

Most na Zářečské ulici přes mlýnský náhon

HLAVNÍ PROHLÍDKA

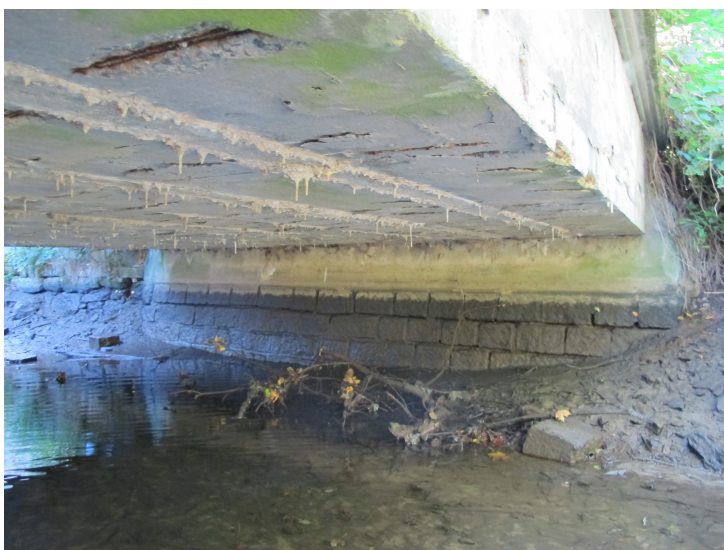
Dochází k zatékání na opěry přes mostní závěry a skrz spáry mezi nosníky. Na líci opěr jsou patrné vlhké stopy s výluhy pojiva značící dlouhodobé

Pohled na opěru O1 včetně křídel.
Patrné na povodním křídle zpevnění
z vlepené betonářské výztuže,
v místě zpevnění lokální stopy po
zatékání a uvolněné spárování.

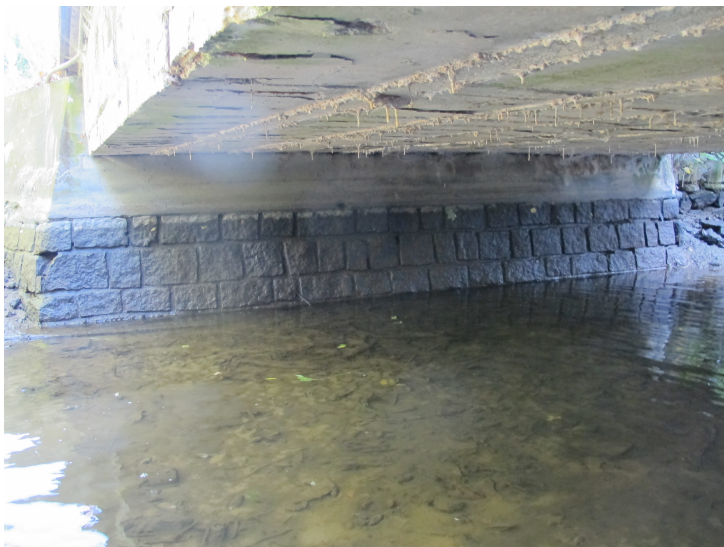
Pohled na opěru O2. Uchycená vegetace za křídlem.

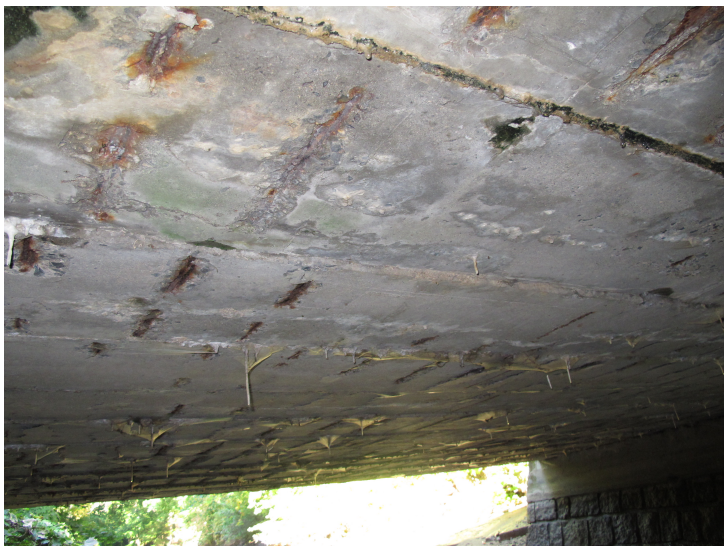
Ve spárách mezi nosníky, ale i v ploše nosníků jsou vlhké stopy doprovázené výluhy pojiva a četnými krápníky značící dlouhodobé rozsáhlé zatékání pravděpodobně i skrz samotné nosníky.

V celé ploše podhledu NK je odhalena příčná výztuž nosníků způsobená nedostatečnou krycí vrstvou, lokálně dochází k odhalení i podélné betonářské výztuže.

Podhled nosné konstrukce, propisující se betonářská výztuž – nedostatečná krycí vrstva. Stopy po zatékání v celém podhledu NK s výluhy pojiva a četnými krápníky.

Zahájit přípravu projektové dokumentace k provedení opravy mostu spočívající v kompletní výměně nosné konstrukce.

Provést opravu mostu.

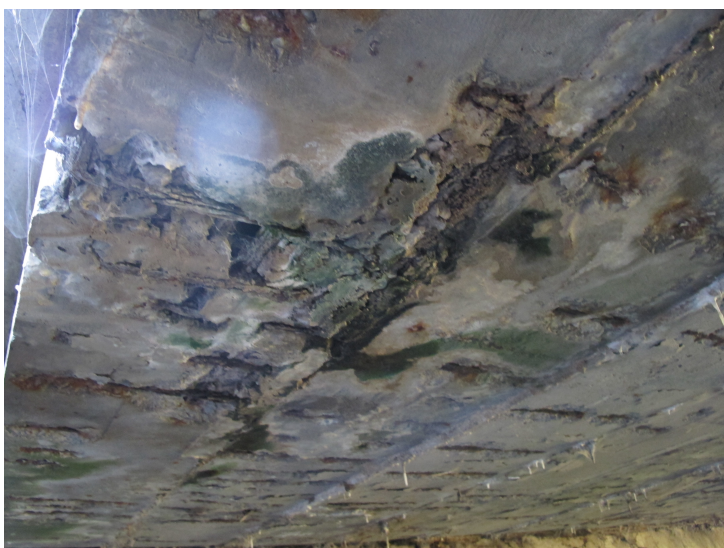
Podhled krajního pravého nosníku cca uprostřed rozpětí.

Pravý krajní prefabrikovaný nosník je v havarijním stavu. Z důvodu rozsáhlého zatékání i přes samotný nosník je v několika místech kompletně rozpadlý spodní betonový povrch nosníku s otvory do dutiny nosníku. Příčná betonářská výztuž je v nejvíce zasažených místech skoro přerušena. V místě nejvíce zasažených míst je na podélné betonářské výztuži patrný výrazný korozní úbytek.

Silně degradovaný, lokálně kompletně rozpadlý beton nosníku včetně silně zkorodované betonářské výztuže s výraznými korozními úbytky.

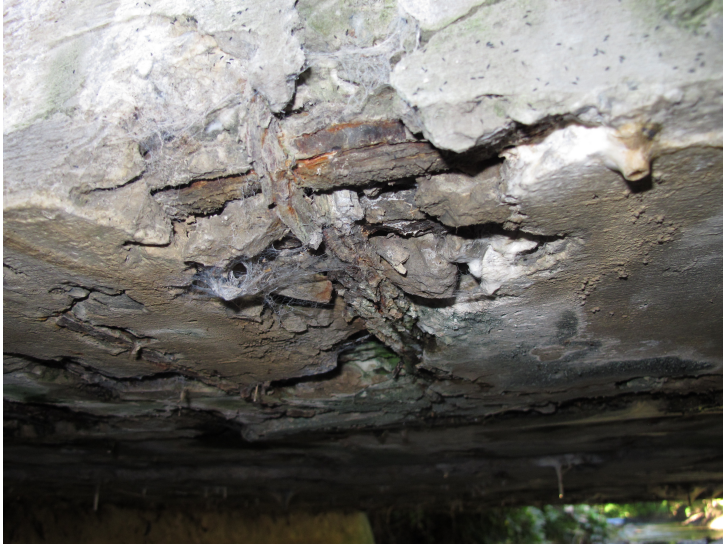
Silně degradovaný, lokálně kompletně rozpadlý beton nosníku včetně silně zkorodované betonářské výztuže s výraznými korozními úbytky. Příčná betonářská výztuž takřka kompletně přerušena.

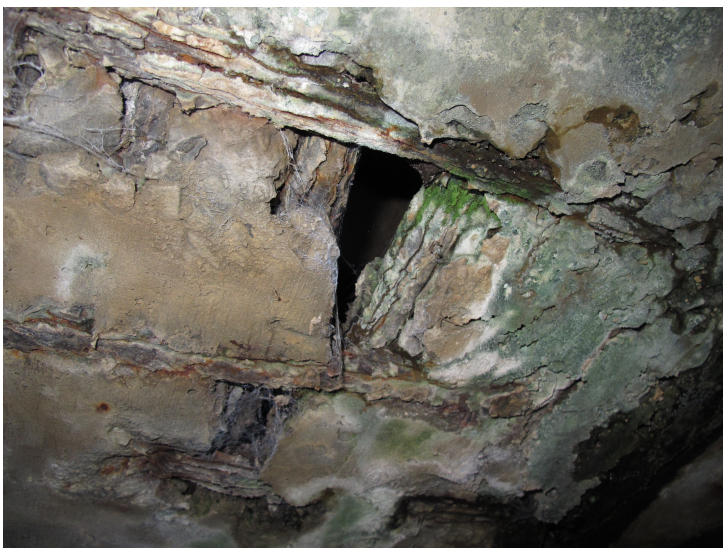
Kompletně rozpadlý spodní povrch betonu s otvorem do dutinového nosníku.

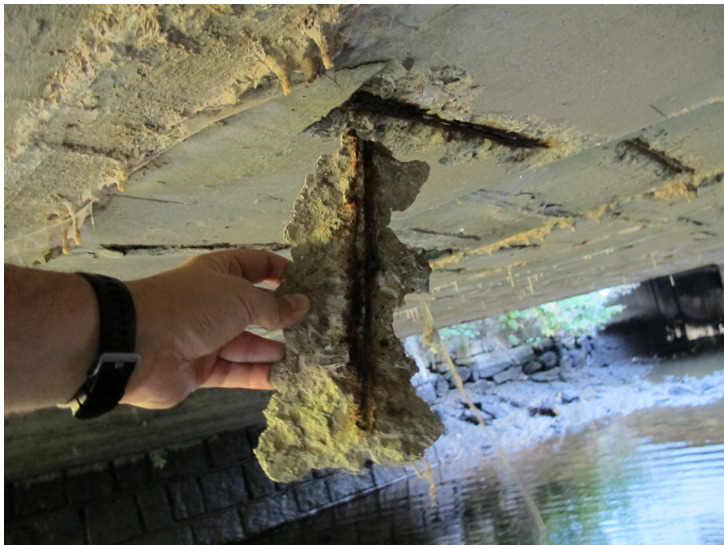
Nedostatečná betonová krycí vrstva
oddělitelná pouhou rukou na celé
ploše podhledu nosné konstrukce.

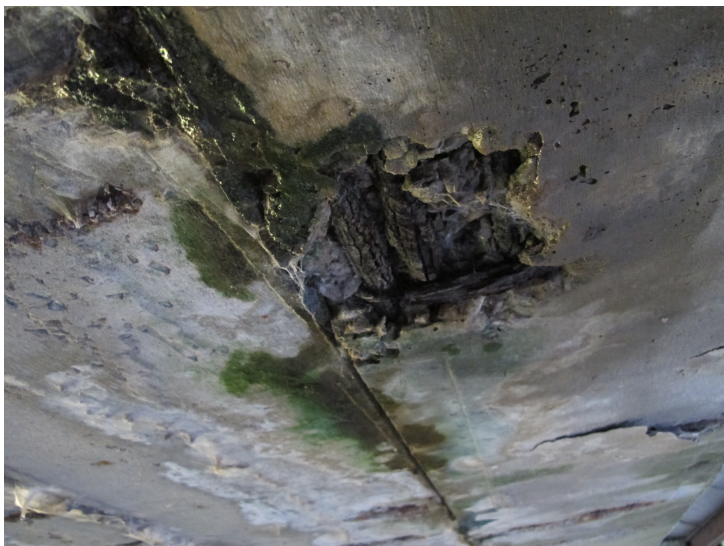
Odpadlá betonová krycí vrstva
v podhledu pravého krajního nosníku
se silně zkorodovanou betonářskou
výztuží.

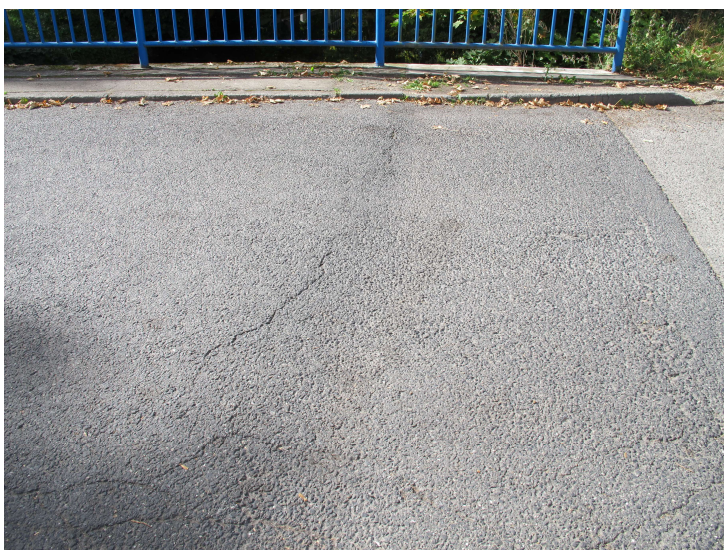
Ve vozovce se vyskytují četné trhliny. Na obou stranách mostu v místě mostních závěrů se propisují příčné trhliny a dochází k propadu vozovky.

Příčná trhлина a propadlá vozovka
v místě konce nosné konstrukce za
opěrou O2.

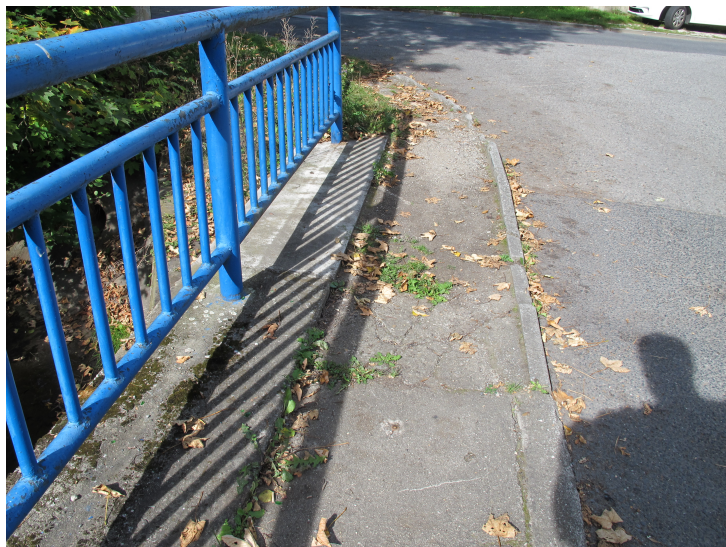
Levá římsa s chodníkovou částí.

Převážně horní povrch monolitických říms je lokálně degradovaný s uchycenou vegetací (mech).

Rozpadlá betonová plocha včetně uchycené vegetace.

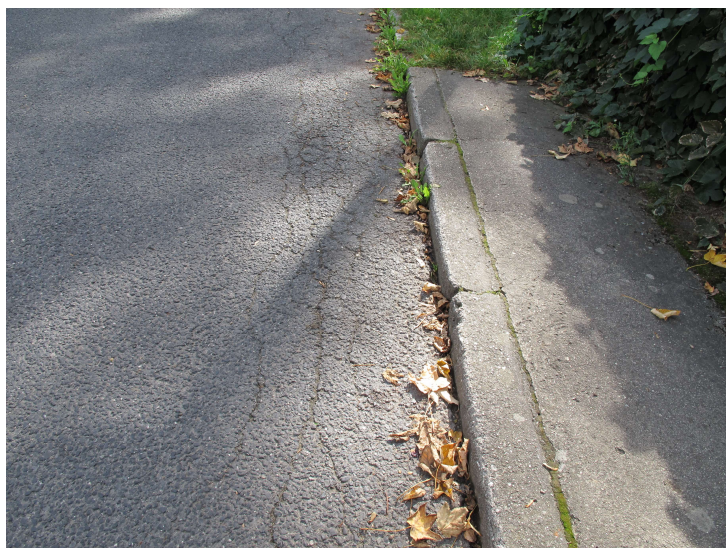
Četné síťové trhliny ve vozovce podél levé římsy.
