Nové poznatky k fortifikaci města Horažďovic.

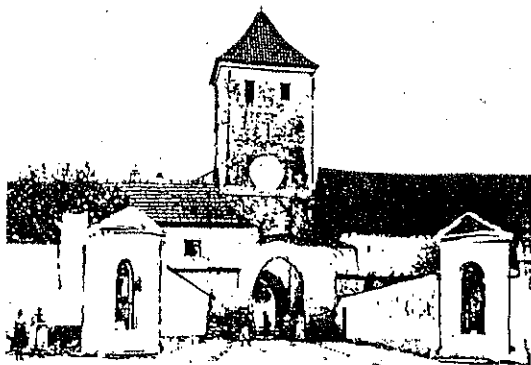
Vpravo - rekonstrukce obran.
komplexu Pražské brány
/okolo r.1500/

Dole - stav okolí Pražské brány
po zbourání barbakánu
a zasypání příkopu
/pol.19.stol./

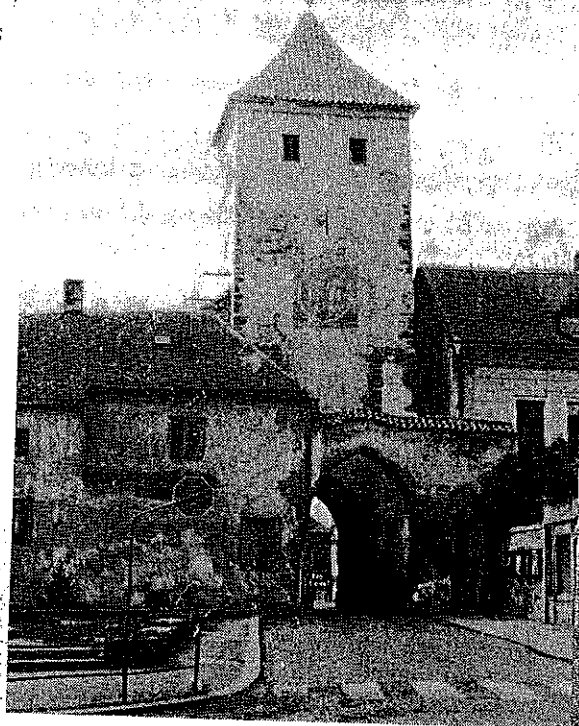
Pražská brána od severu

cí z náměstí k severu, tedy na strategicky nejohroženějším místě. Původně asi 13 m vysoká stavba, u nás výjimečně malého půdorysu o stranách 6,3 × 5,6 m, je vystavěna z lomové ruly a v nárožích armována žulovými kvádry. Obě tyto horniny jsou místního původu.¹³ Nápadné je rovněž pouze 1 m silné zdivo brány, poněkud mocnější v přízemí, výše pak již bez odstupnění. Hranol věže, rozdělený nad klenutým průjezdem do tří plochostropých pater a později nadezděný ještě dalším, cihelným podlažím, se směrem vzhůru ztlačuje.¹⁴ Oba lomené průjezdové portály, vymodelované rovněž z rozměrných žulových kvádrů, mají na vnějších stranách v záklenku okosenou hranu, která pomocí trnože přechází v pultovou stříškou opatřenou římsu, lemující pod náběhem arkády celou silu ostění. Okoseny jsou i vislé čás-

ti osazení portálů, nesené robustními sokly. Zatímco na městské straně přesahují římsy krátkými úseky na průčelí brány, na severu jsou omezeny vodící drážkou padací mříže, pohybující se kdysi mezi dvěma polopiliřmi, zesilujícími tuto stranu věže až do výše podlahy 2. patra. Profil těchto výstupků tvoří konstrukční součást modelace ostění portálu a rovněž na nárožích, jak je patrné ve vyšších partiích, jsou polopiliře provázány s věžní armaturou. Mimo hřebenu byl průjezd uzavírán rovněž jednokřídlými vraty, nahoře zavěšenými ve vodorovném břevnu, dochovaném za vnitřním lícem závěru severního portálu.
