# HORAŽŘOVICE – VRTY HV 1, HV 2, HV 3, HV 4

ZÁVĚREČNÁ ZPRÁVA PRŮZKUMNÝCH GEOLOGICKÝCH PRACÍ

PRAHA, červenec 2011

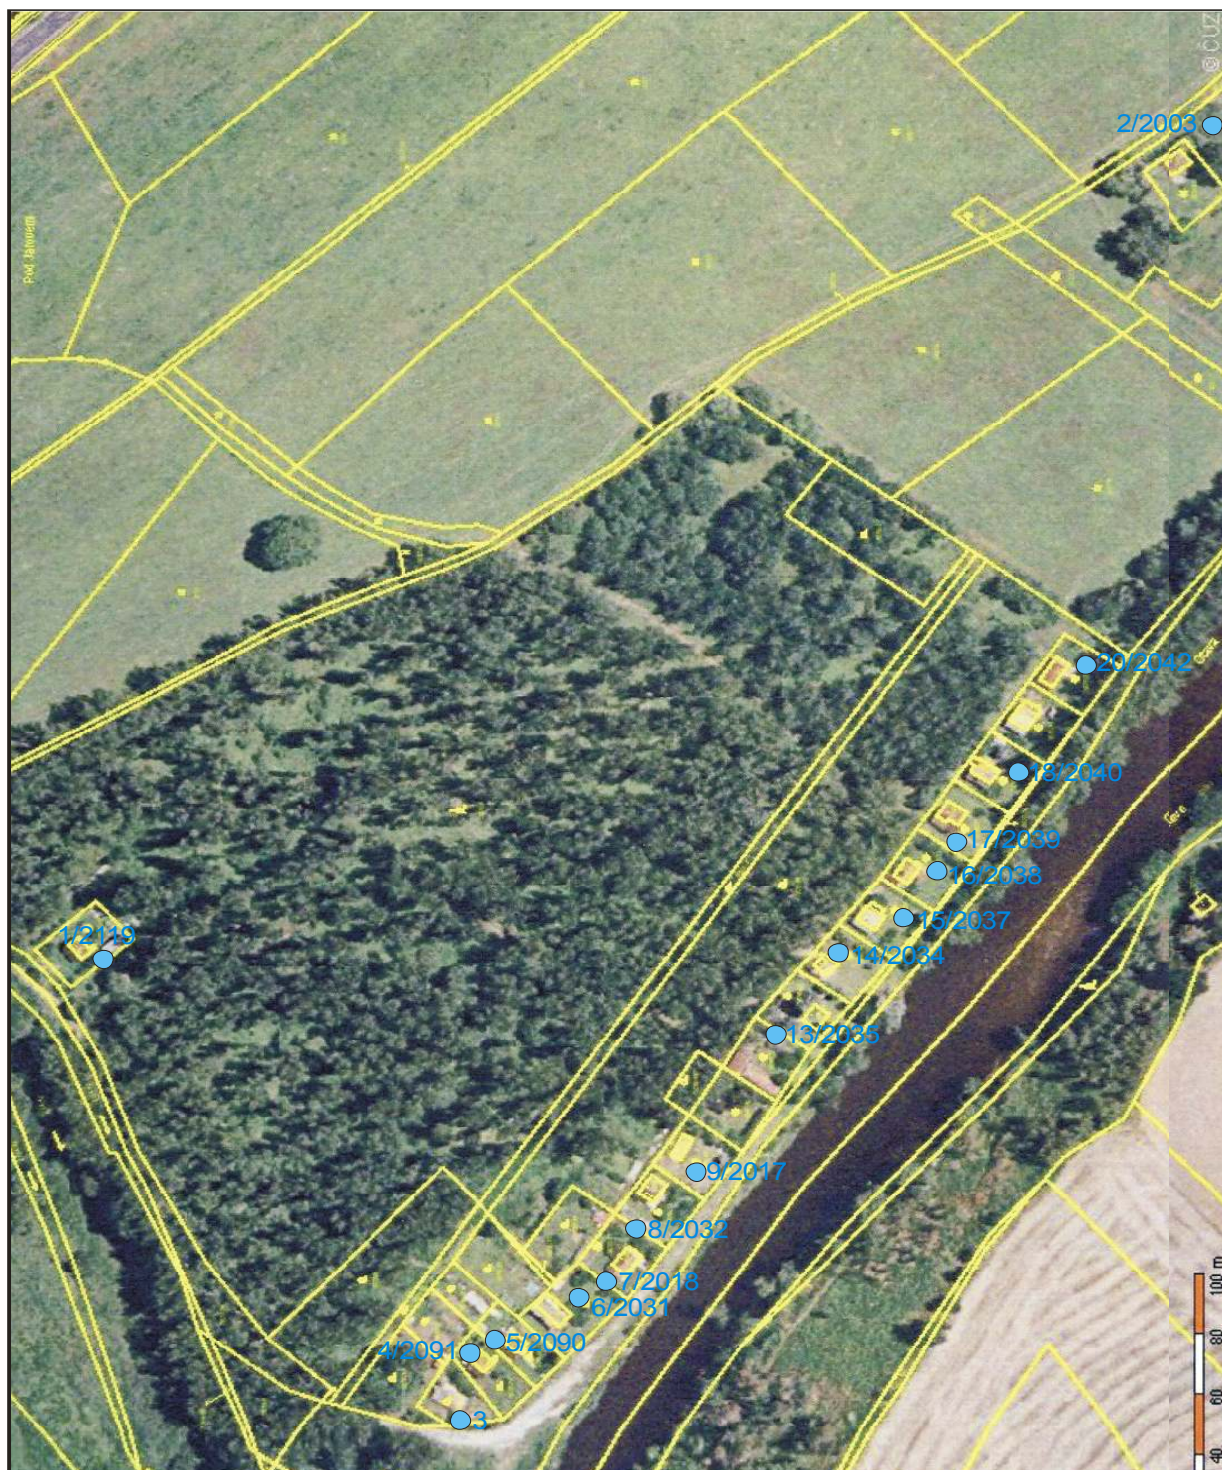
**Obrázek 8:** Situace okolních studní – ortofotomapa – zdroj ČUZK

Z hlediska existujících zdrojů podzemní vody byly sledovány mělké studny a pozemcích podél řeky Otavy.
