ZÁMEK HORAŽĐOVICE				
TABULKY HODNOTNÝCH PRVKŮ			01/2024 Ing. H. Šantavá	
Prvek:	DVEŘE	2.ETAPA	číslo:	D/33
POČET KUSŮ: 1		DATECE: 18. stol.		
popis:	Dveře dřevěné dvoukřídlové rámové, výplně zdobené obdélníky s konkávně projmutými rohy, profilované klapačky, rámový obklad dveřního prostupu s výplněmi zdobenými obdélníky s konkávně projmutými rohy, obložky s oblounem a soklíky, úzký dřevěný práh.			
umístění:	1.32	rozměry:	Š 1320 mm V 2400 mm	
materiál:	Dřevo, tvrdé	povrchová úprava:	Lazurní nátěr	
detaily:	Zapuštěné závěsy s ozdobně profilovanými konci, mosazná olivová klika s vykrajovaným štítkem + klíčový štítek / krabicový zámek s olivovou klikou, 2x mosazná přítuha, vnější zástrče.			
stav:	Místy drobná poškození.			
návrh:	Odborně opravit – viz technologický postup

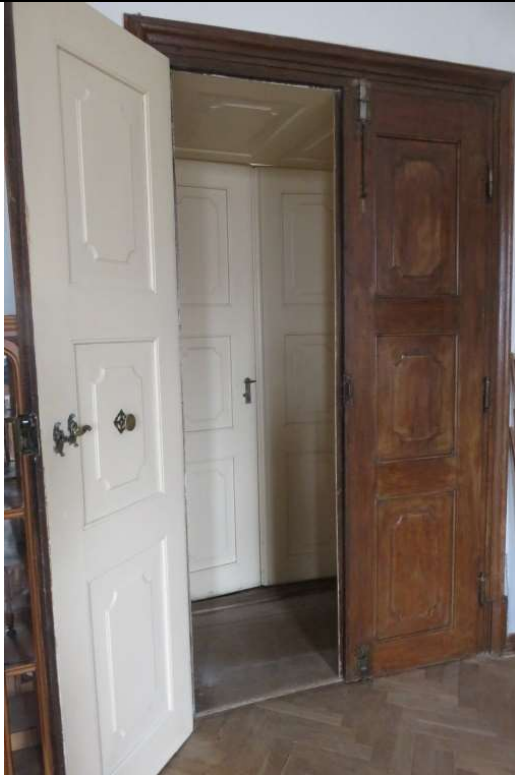
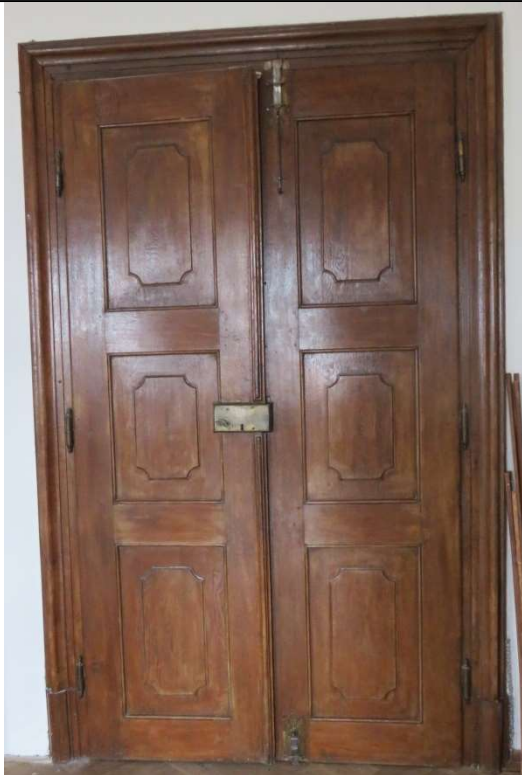
Pohled z 1.33		Pohled z 1.33

ZÁMEK HORAŽĐOVICE				
TABULKY HODNOTNÝCH PRVKŮ			01/2024 Ing. H. Šantavá	
Prvek:	DVEŘE	12.ETAPA	číslo:	D/34.1-2
POČET KUSŮ: 1 + 1		DATACE: 18. stol.		
popis:	Dveře dřevěné dvoukřídlové rámové, výplně zdobené obdélníky s konkávně projmutými rohy, profilované klapačky, rámový obklad dveřního prostupu s výplněmi s konkávně projmutými rohy, obložky s oblounem a soklíky, dřevěný práh.			
umístění:	1.32, 1.37	rozměry:	š 1320 mm v 2400 mm	
materiál:	Dřevo, tvrdé	povrchová úprava:	Krycí nátěr - slonová kost / lazurní nátěr	
details:	D/34.1 - zapuštěné závěsy s ozdobně profilovanými konci, mosazná olivová klika s vykrajovaným štítkem + klíčový štítek / krabicový zámek s olivovou klikou, 2x mosazná přítuha, vnější zástrče. D/34.2 - zapuštěné závěsy s ozdobně profilovanými konci, mosazná olivová klika se štítkem klasicistního tvaru, zapuštěné zástrče.			
stav:	Nevhodný krycí nátěr, místy drobná poškození.

návrh:	Odborně opravit – viz technologický postup Nahradit krycí nátěr lazurním

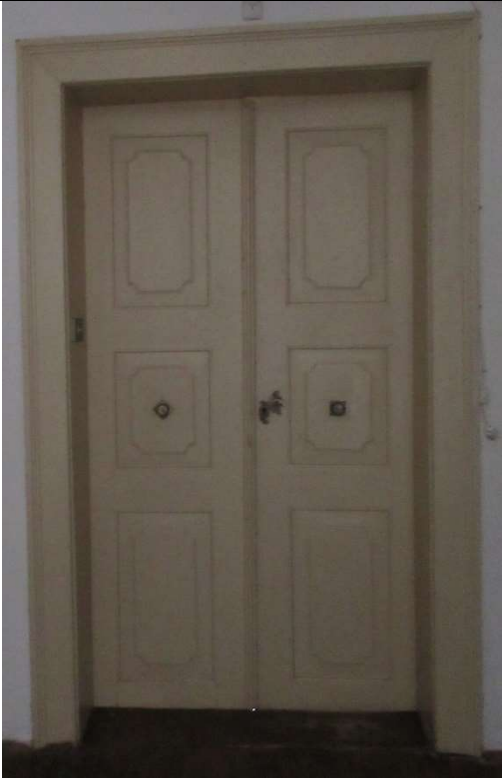
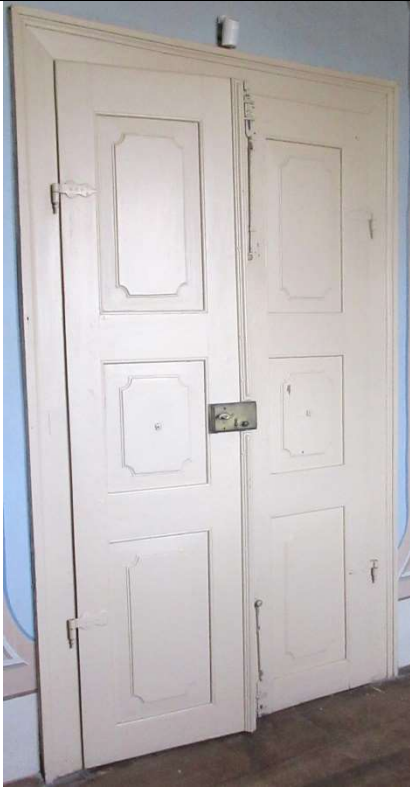
Pohled z 1.34		Pohled z 1.37

ZÁMEK HORAŽDOVICE			
TABULKY HODNOTNÝCH PRVKŮ			01/2024 Ing. H. Šantavá
Prvek:	DVEŘE	12.ETAPA	číslo: D/35
POČET KUSŮ: 1		DATECE: 18. stol.	
popis:	Dveře dřevěné dvoukřídlové rámové, výplně zdobené obdélníky s konkávně projmutými rohy, profilovaná klapačka, v jednoduše profilovaných obložkách, dřevěný práh.		
umístění:	1.37	rozměry:	Š 1300 mm V 2400 mm
materiál:	Dřevo	povrchová úprava:	Krycí nátěr - slonová kost
detaily:	Venkovní závěsy zavěšené na spodní části zapuštěných závěsů s ozdobně profilovanými konci, mosazná olivová klika s vykrajovaným štítkem + klíčový štítek / krabicový zámek s olivovou klikou, 2x mosazná přítuha, vnější zástrče.		
stav:	Místy poškozené.		
návrh:	Odborně opravit – viz technologický postup

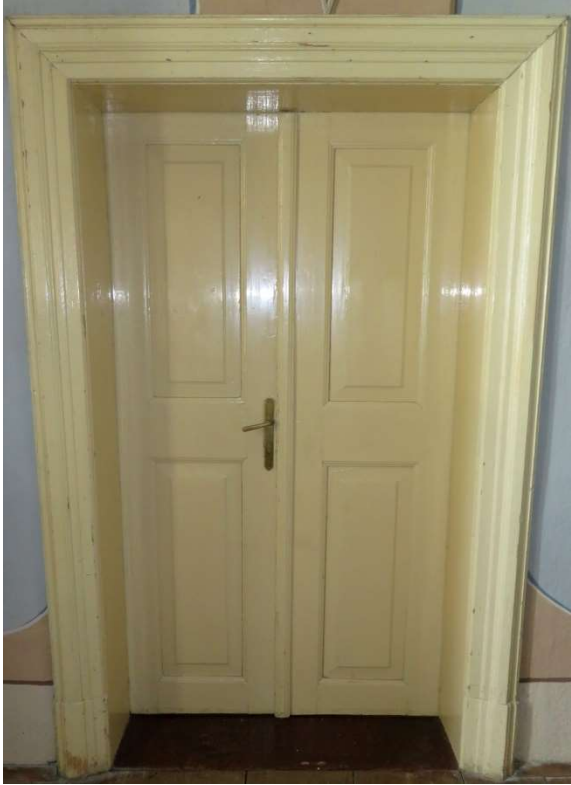
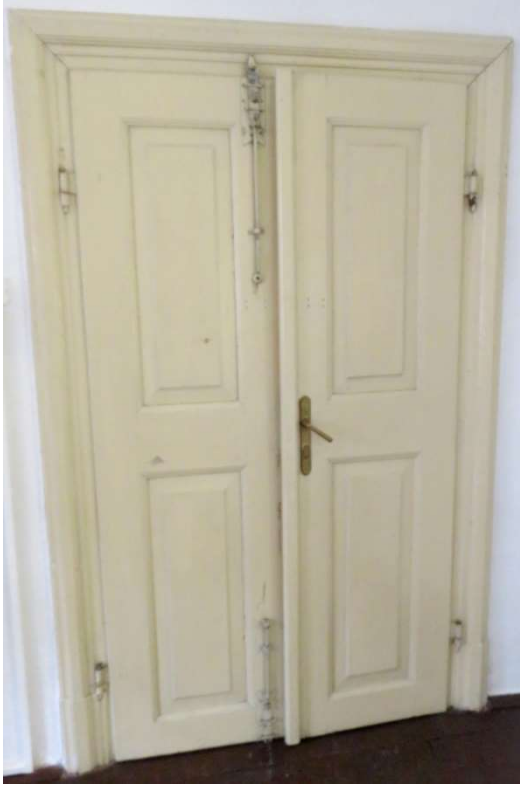
Pohled z 1.37		Pohled z 1.38

ZÁMEK HORAŽDOVICE				
TABULKY HODNOTNÝCH PRVKŮ			01/2024 Ing. H. Šantavá	
Prvek:	DVEŘE	2.ETAPA	číslo:	D/36
POČET KUSŮ: 1		DATE: 19. stol.		
popis:	Dveře dřevěné dvoukřídlové rámové, výplně zdobené plastickými obdélníky, v profilovaných obložkách, dřevěný práh			
umístění:	1.38	rozměry:	Š 1250 mm v 2350 mm	
materiál:	Dřevo	povrchová úprava:	Krycí nátěr - slonová kost	
detaily:	Zapuštěné závěsy s ozdobně profilovanými konci, 2x mosazná klika se štítkem, vnější zástrče.			
stav:	Místy poškozené.			
návrh:	Odborně opravit – viz technologický postup

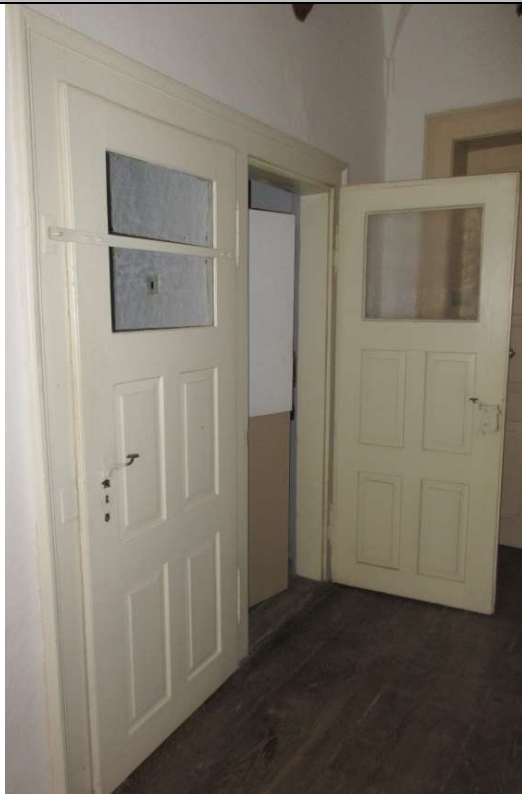
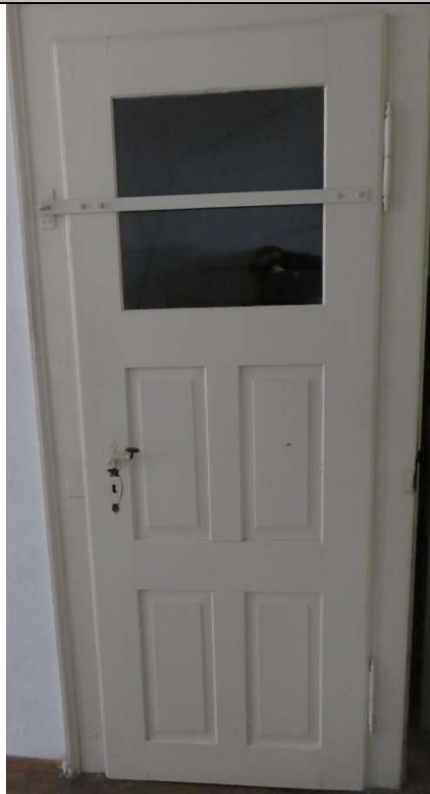
Pohled z 1.34		Pohled z 1.34 – 37.1

ZÁMEK HORAŽDOVICE				
TABULKY HODNOTNÝCH PRVKŮ			01/2024 Ing. H. Šantavá	
Prvek:	DVEŘE	12.ETAPA	číslo:	D/37.1-2
POČET KUSŮ: 1 + 1		DATE: okolo 1900		
popis:	Dveře dřevěné jednokřídlové rámové, horní část prosklená, ve společných směrem do 1.34 jednoduše profilovaných obložkách, dřevěný práh.			
umístění:	1.34	rozměry:	š 700 mm v 1800 mm	
materiál:	Dřevo	povrchová úprava:	Krycí nátěr - slonová kost	
detaily:	Zapuštěné závěsy s ozdobnými konci, prohnutá klika s oválným koncem a ozdobně vykrajovaným štítkem / krabicový zámek s klikou s oválným koncem.			
stav:	Místy poškozené			
návrh:	Odborně opravit – viz technologický postup

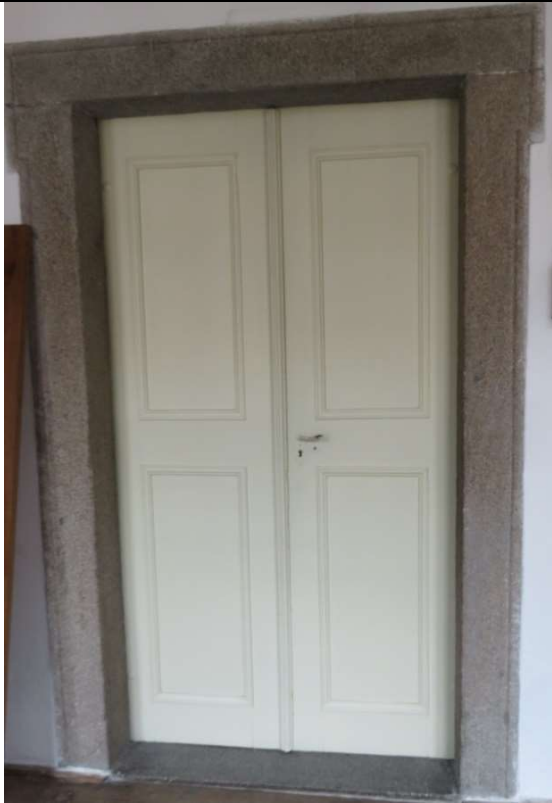
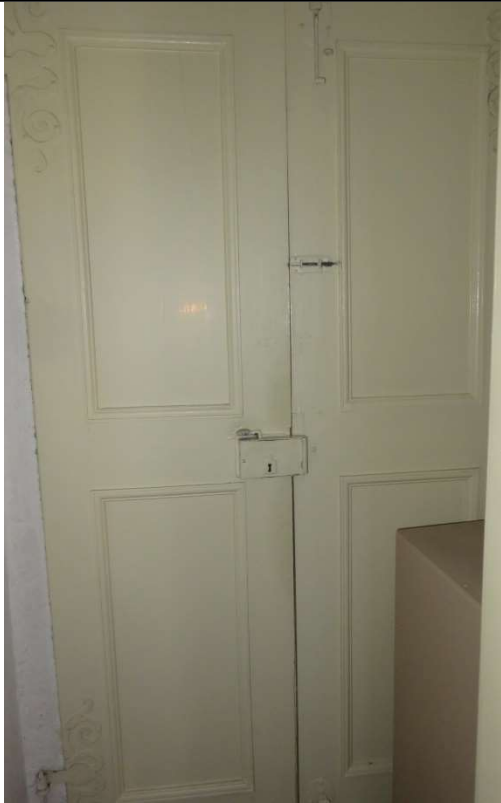
Pohled z 1.34		Pohled z 1.31

ZÁMEK HORAŽDOVICE			
TABULKY HODNOTNÝCH PRVKŮ			01/2024 Ing. H. Šantavá
Prvek:	DVEŘE	12.ETAPA	číslo: D/38
POČET KUSŮ: 1		DATECE: 18. stol.?	
popis:	Dveře dřevěné dvoukřídlové rámové, profilovaná klapačka, osazené v kamenném ostění KA/8, kamenný práh.		
umístění:	1.31	rozměry:	Š 1200 mm V 2100 mm
materiál:	Dřevo	povrchová úprava:	Krycí nátěr - slonová kost
details:	Venkovní závěsy s rozvilinami, klika + štítek / krabicový zámek s klikou s oválným koncem, venkovní zástrče – vše pod nátěrem, novodobá vodorovná zástrč.		
stav:	Místy poškozené.		
návrh:	Odborně opravit – viz technologický postup Provést průzkum barevnosti.

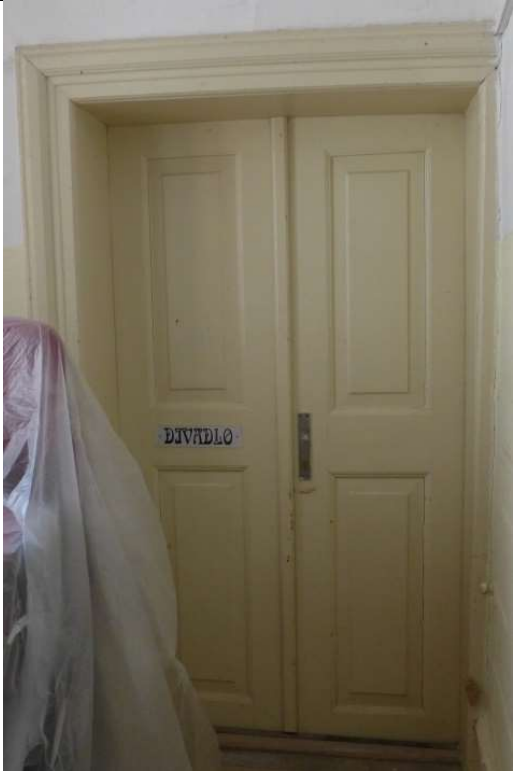
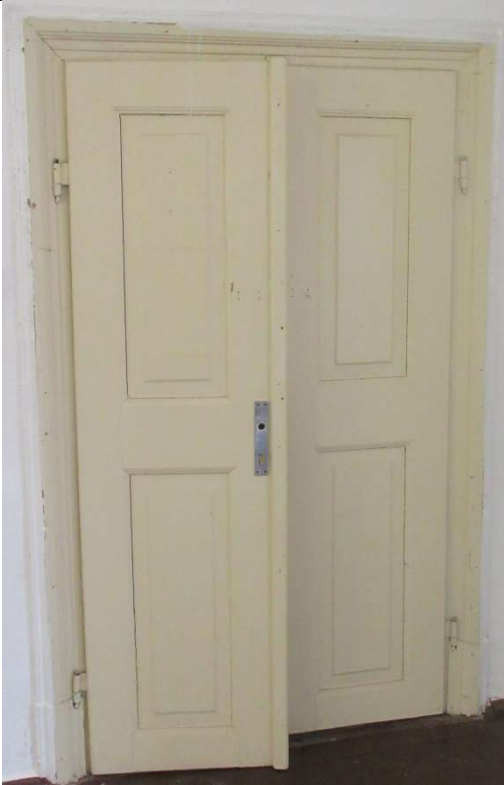
Pohled z 1.40		Pohled z 1.38

ZÁMEK HORAŽĐOVICE				
TABULKY HODNOTNÝCH PRVKŮ			01/2024 Ing. H. Šantavá	
Prvek:	DVEŘE	2.ETAPA	číslo:	D/40
POČET KUSŮ: 1		DATE: 19. stol.		
popis:	Dveře dřevěné dvoukřídlové rámové, klapačky bez profilace, v profilovaných obložkách, dřevěný práh.			
umístění:	1.38	rozměry:	š 1250 mm v 1850 mm	
materiál:	Dřevo	povrchová úprava:	Krycí nátěr - slonová kost	
detaily:	Zapuštěné závěsy s ozdobnými konci, 2x hliníkový štítek (kliky chybí).			
stav:	Chybí kliky, nevhodný štítek. Místy poškozené			
návrh:	Osadit nové mosazné kliky a štítky (např. typ Alt Wien). Odborně opravit – viz technologický postup Úprava na požární odolnost EI 15DP3-C (Přesné vlastnosti dveří viz- Požárně bezpečnostní řešení)

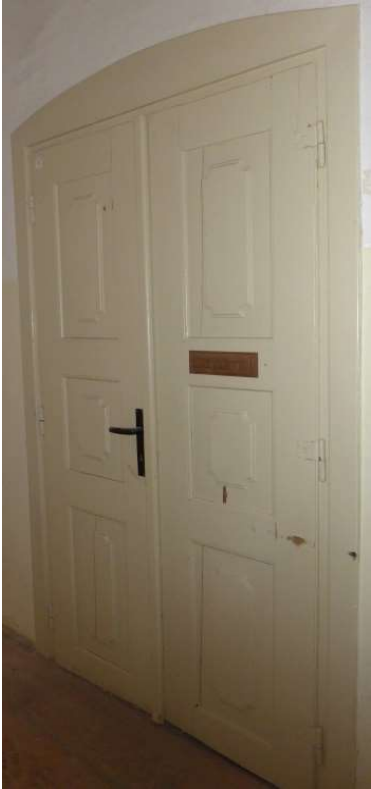
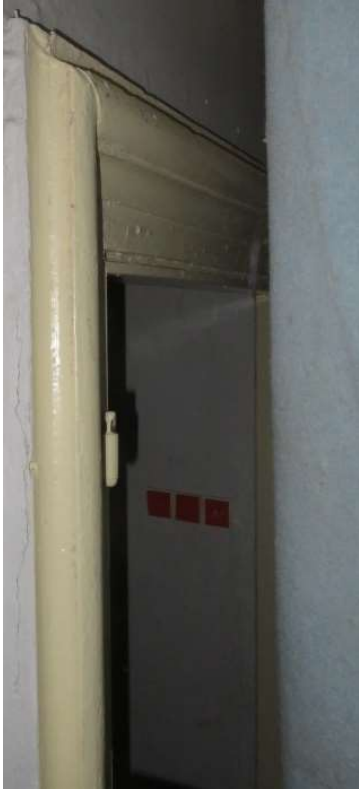
Pohled z 1.44		Pohled z 1.45

ZÁMEK HORAŽDOVICE			
TABULKY HODNOTNÝCH PRVKŮ			01/2024 Ing. H. Šantavá
Prvek:	DVEŘE	2.ETAPA	číslo: D/41
POČET KUSŮ: 1		DATE: 19. století	
popis:	Dveře dřevěné dvoukřídlové rámové, výplně zdobené obdélníky s konkávně prořezanými rohy, klapka bez profilace, dřevěný práh do 1.44 hladké obložky, do 1.45 profilované obložky s oblounem (křídla chybí).		
umístění:	1.44	rozměry:	Š 1300 mm V 1900 mm
materiál:	Dřevo	povrchová úprava:	Krycí nátěr - slonová kost
detaily:	Zapuštěné závěsy s oblými konci, bakelitová klika se štítkem / ?		
stav:	Nevhodná bakelitová klika a štítek / ? Místa poškozené (z 1.45 nepřístupné).		
návrh:	Osadit nové mosazné kliky a štítky (např. typ Alt Wien). Odborně opravit – viz technologický postup

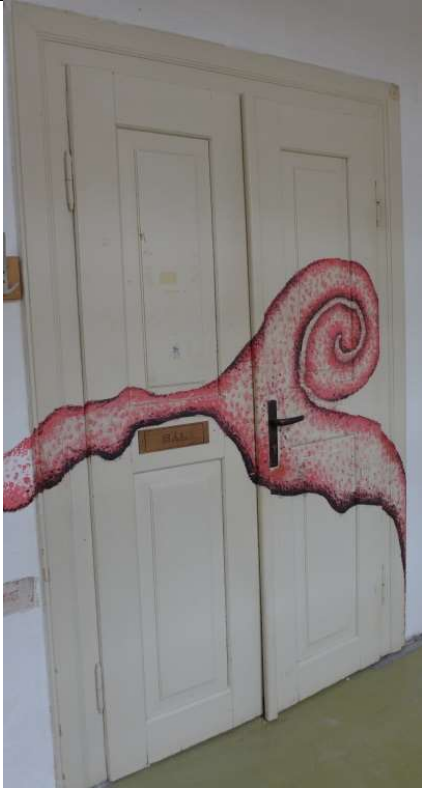
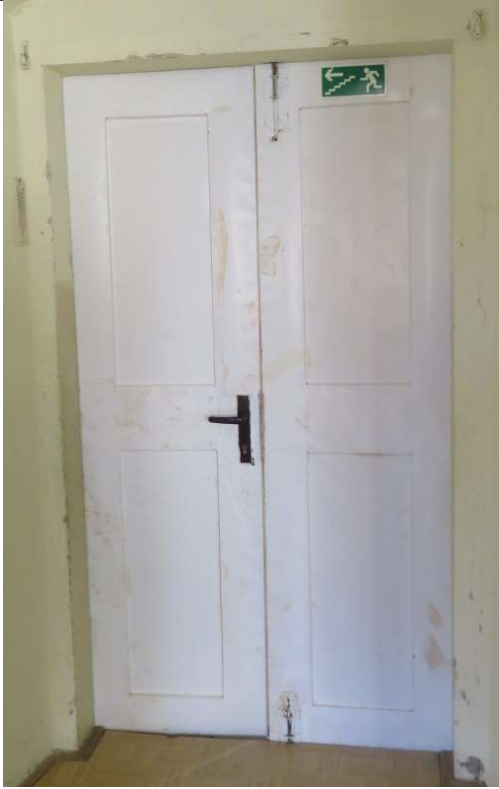
Pohled z 1.46		Pohled z 1.45

ZÁMEK HORAŽDOVICE				
TABULKY HODNOTNÝCH PRVKŮ			01/2024 Ing. H. Šantavá	
Prvek:	DVEŘE	3.ETAPA	číslo:	D/42
POČET KUSŮ: 1		DATECE: okolo 1900		
popis:	Dveře dřevěné dvoukřídlové rámové, klapačky bez profilace, z jedné strany oplechované, do 1.46 v jednoduše profilovaných obložkách.			
umístění:	1.46	rozměry:	š 1250 mm v 1900 mm	
materiál:	Dřevo	povrchová úprava:	Krycí nátěr - slonová kost	
detaily:	Zapuštěné závěsy s ozdobnými konci, bakelitová klika se štítkem, vnější zástrče.			
stav:	Nevhodné bakelitové kliky a štítek. Nevhodná dekorativní malba. Místy poškozené.			
návrh:	Osadit nové mosazné kliky a štítky (např. typ Alt Wien). Nový nátěr – dle celkové koncepce prostoru. Odborně opravit – viz technologický postup

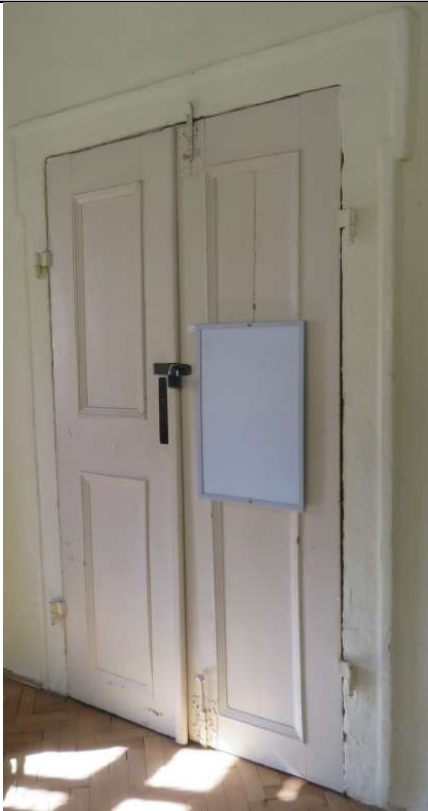
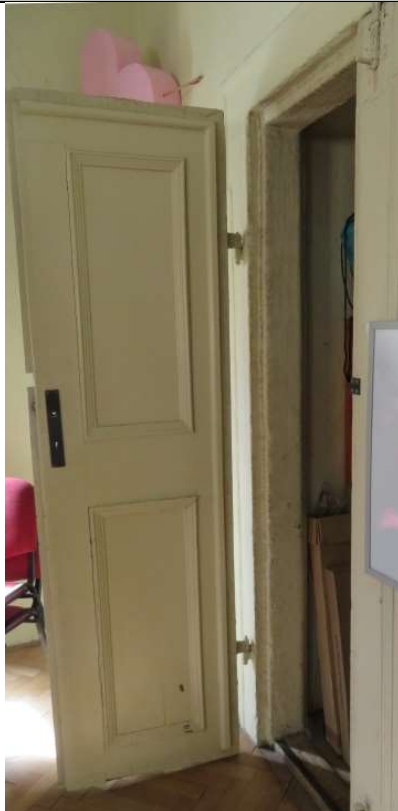
Pohled z 1.45		Pohled z 1.45

ZÁMEK HORAŽĐOVICE				
TABULKY HODNOTNÝCH PRVKŮ			01/2024 Ing. H. Šantavá	
Prvek:	DVEŘE	3.ETAPA	číslo:	D/43
POČET KUSŮ: 1		DATE: 18. stol.?		
popis:	Dveře dřevěné dvoukřídlové rámové, výplně lemovány profilovanou lištou, klapačka bez profilace, osazené v kamenném portálu K/9, dřevěný práh.			
umístění:	1.45	rozměry:	š 1200 mm v 1900 mm	
materiál:	Dřevo	povrchová úprava:	Krycí nátěr - slonová kost	
detaily:	Vnější závěsy, 2x bakelitový štítek (kliky chybí), vnější zástrče, petlice + visací zámek.			
stav:	Chybí kliky, nevhodné bakelitové štítky (kliky chybí) a petlice + visací zámek. Místy poškozené.			
návrh:	Odstranit petlici + visací zámek, osadit nové mosazné kliky a štítky (např. typ Alt Wien). Odborně opravit – viz technologický postup Provést průzkum barevnosti.

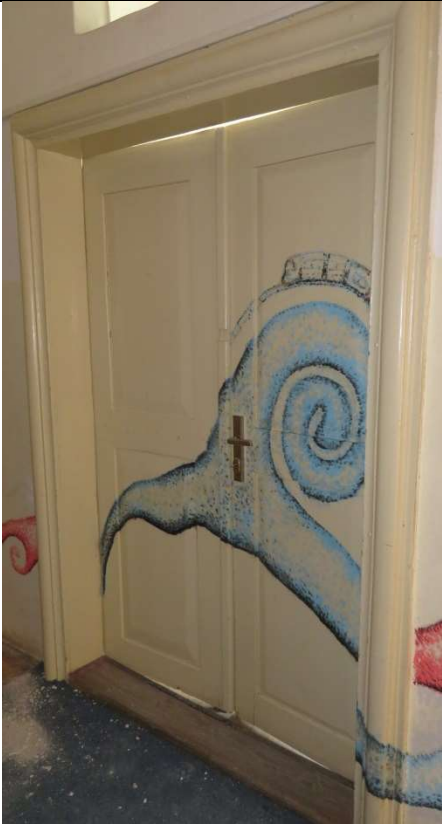
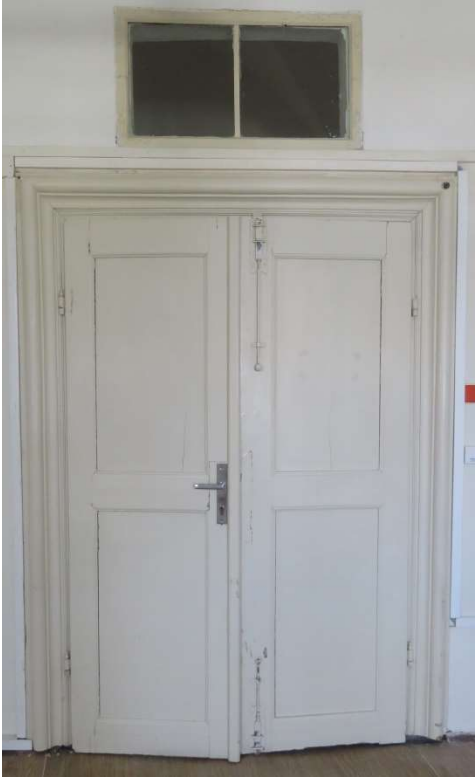
Pohled z 1.44		Pohled z 1.43

ZÁMEK HORAŽDOVICE				
TABULKY HODNOTNÝCH PRVKŮ			01/2024 Ing. H. Šantavá	
Prvek:	DVEŘE	2.ETAPA	číslo:	D/44
POČET KUSŮ: 1		DATE: okolo 1900 (obložky barokní?)		
popis:	Dveře dřevěné dvoukřídlové rámové, v profilovaných obložkách s oblounem, dřevěný práh. Nade dveřmi samostatný obdélný nadsvětlík.			
umístění:	1.43	rozměry:	š 1300 mm v 1850 mm	
materiál:	Dřevo	povrchová úprava:	Krycí nátěr - slonová kost	
detaily:	Zapuštěné závěsy s ozdobnými konci, nerezová klika se štítkem / hliníková klika se štítkem, vnější zástrčka.			
stav:	Nevhodná dekorativní malba. Místa poškozené.			
návrh:	Osadit nové mosazné kliky a štítky (např. typ Alt Wien). Odborně opravit – viz technologický postup

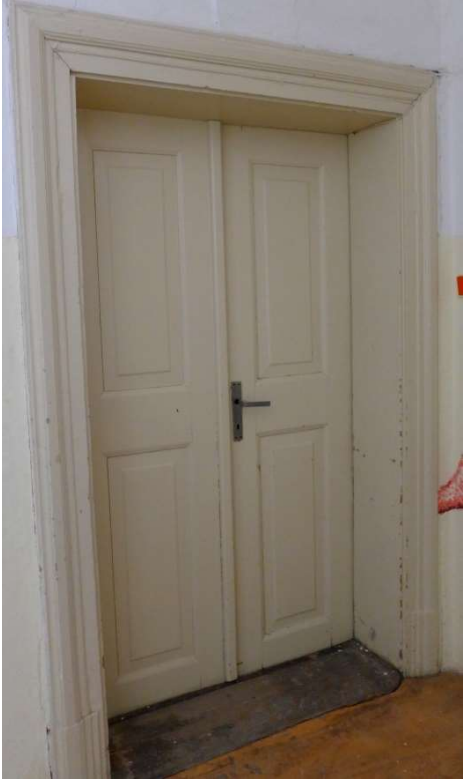
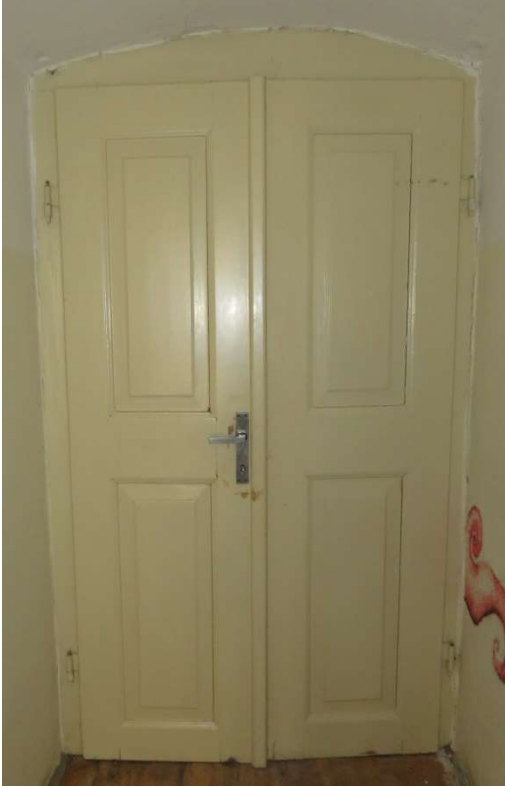
Pohled z 1.44		Pohled z 1.53

ZÁMEK HORAŽĐOVICE				
TABULKY HODNOTNÝCH PRVKŮ			01/2024 Ing. H. Šantavá	
Prvek:	DVEŘE	2.ETAPA	číslo:	D/45
POČET KUSŮ: 1		DATECE: 19. století		
popis:	Dveře dřevěné dvoukřídlové rámové, klapačky bez profilace, směrem do 1.44 profilované obložky s oblounem a soklíky, dřevěný práh.			
umístění:	1.53	rozměry:	Š 1120 mm V 2100 mm	
materiál:	Dřevo	povrchová úprava:	Krycí nátěr - slonová kost	
detaily:	Zapuštěné závěsy s ozdobnými konci, 2x hliníková klika se štítkem.			
stav:	Nevhodné bakelitové kliky a štítek. Místy poškozené.			
návrh:	Osadit nové mosazné kliky a štítky (např. typ Alt Wien). Odborně opravit – viz technologický postup

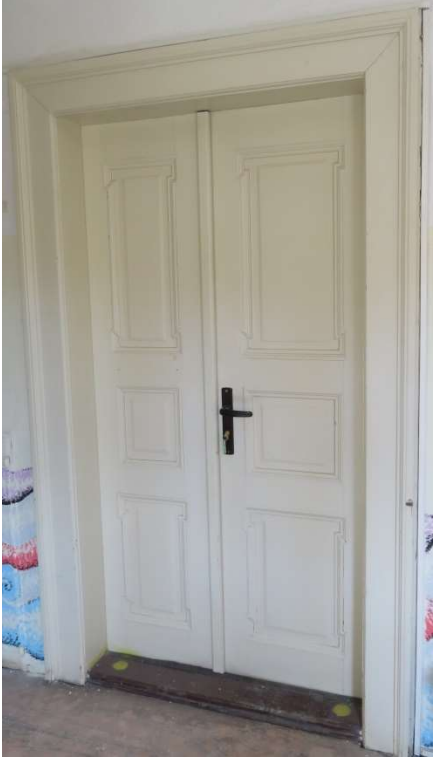
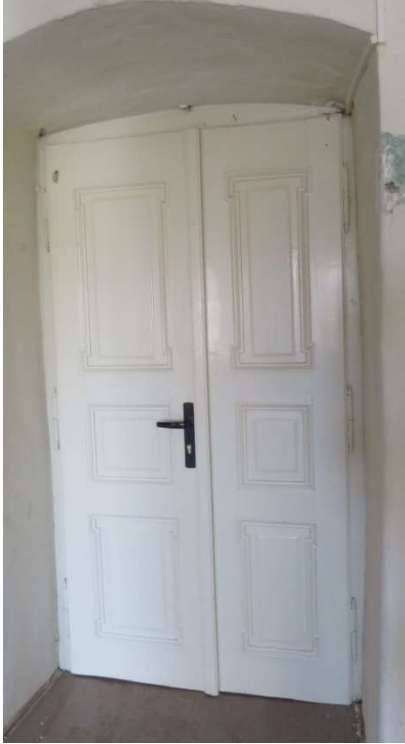
Pohled z 1.44		Pohled z 1.54

ZÁMEK HORAŽDOVICE			
TABULKY HODNOTNÝCH PRVKŮ			01/2024 Ing. H. Šantavá
Prvek:	DVEŘE	2.ETAPA	číslo: D/46
POČET KUSŮ: 1		DATECE: 19. století	
popis:	Dveře dřevěné dvoukřídlové rámové, výplně s „ušima“, klapačky bez profilace, směrem do 1.44 profilované obložky, dřevěný práh.		
umístění:	1.54	rozměry:	Š 1100 mm V 2150 mm
materiál:	Dřevo	povrchová úprava:	Krycí nátěr - slonová kost
details:	Zapuštěné závěsy s ozdobnými konci, 2x bakelitová klika se štítkem.		
stav:			
návrh:	Osadit nové mosazné kliky a štítky (např. typ Alt Wien). Odborně opravit – viz technologický postup

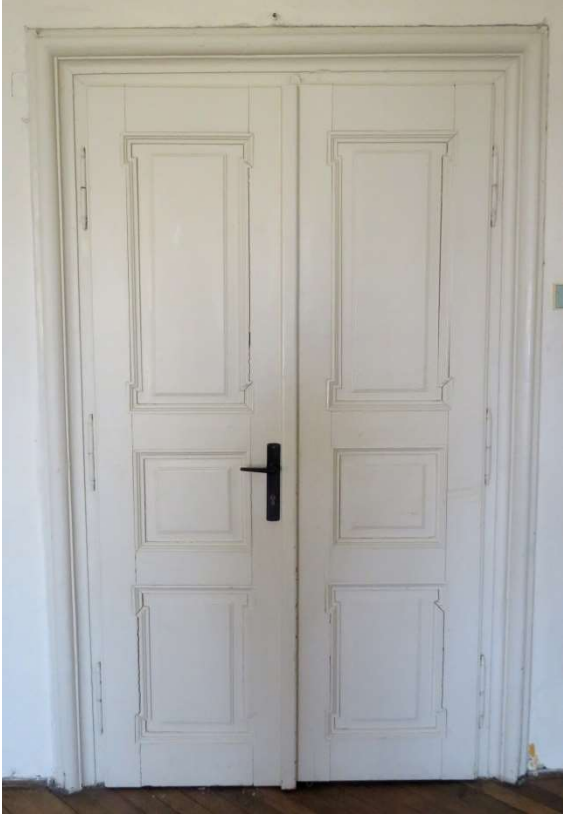
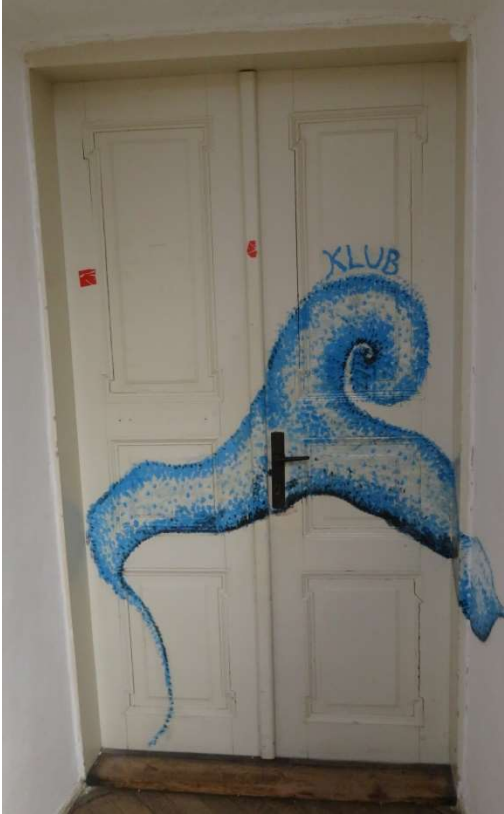
Pohled z 1.55		Pohled z 1.57

ZÁMEK HORAŽDOVICE			
TABULKY HODNOTNÝCH PRVKŮ			01/2024 Ing. H. Šantavá
Prvek:	DVEŘE	2.ETAPA	číslo: D/47
POČET KUSŮ: 1		DATECE: 19. století	
popis:	Dveře dřevěné dvoukřídlové rámové, horní a dolní výplně s vytaženými rohy, klapačky bez profilace, směrem do 1.55 profilované obložky s oblounem, dřevěný práh.		
umístění:	1.57	rozměry:	Š 1140 mm V 2100 mm
materiál:	Dřevo	povrchová úprava:	Krycí nátěr - slonová kost
details:	Zapuštěné závěsy s ozdobnými konci, 2x bakelitová klika se štítkem.		
stav:	Nevhodná dekorativní malba.		
návrh:	Osadit nové mosazné kliky a štítky (např. typ Alt Wien). Nový nátěr – dle celkové koncepce prostoru. Odborně opravit – viz technologický postup

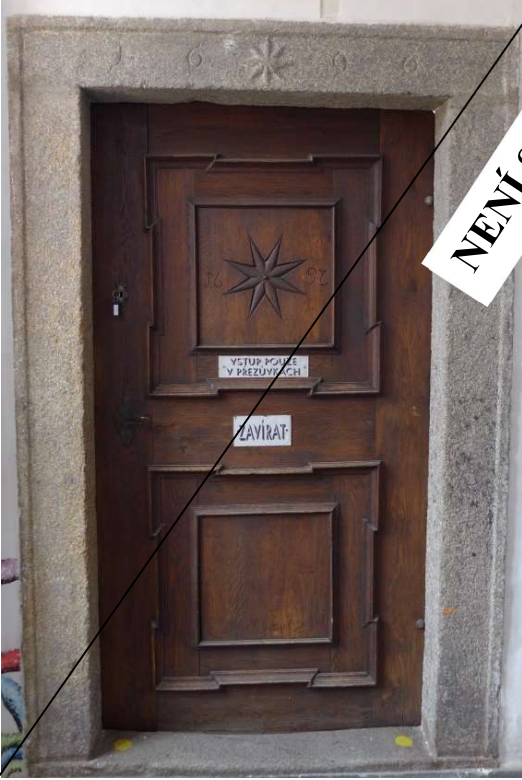
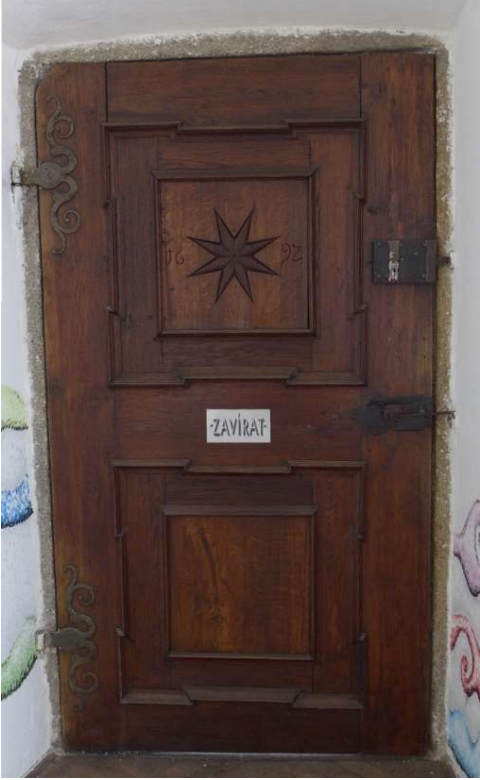
Pohled z 1.60		Pohled z 1.55

ZÁMEK HORAŽĐOVICE				
TABULKY HODNOTNÝCH PRVKŮ				01/2024 Ing. H. Šantavá
Prvek:	DVEŘE	1.ETAPA	číslo:	D/49
POČET KUSŮ: 1		DATAČE: 1697		
popis:	Dveře dřevěné jednokřídlové rámové, výplně lemovány profilovanými lištami, horní výplň zdobena osmicípou šternberskou hvězdou a datací 1679, osazený v kamenném portálu KA/34, kamenný práh.			
umístění:	1.55	rozměry:	Š 1100 mm V 2080 mm	
materiál:	Dřevo, tvrdé	povrchová úprava:	azurní olejový nátěr	
details:	Vnější rozvilinové závěsy, klika s oválným koncem a ozdobný krabicový zámek s odkrytou mechanikou + dodatečně přidány klíčky, krajovaným štítkem / dveřní krabicový zámek			
stav:	Drobná poškození			
návrh:	Revize stavu, případně opravit.

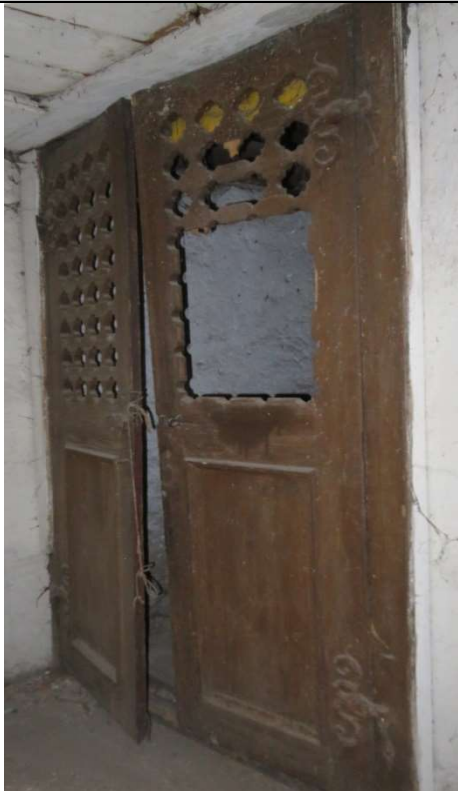
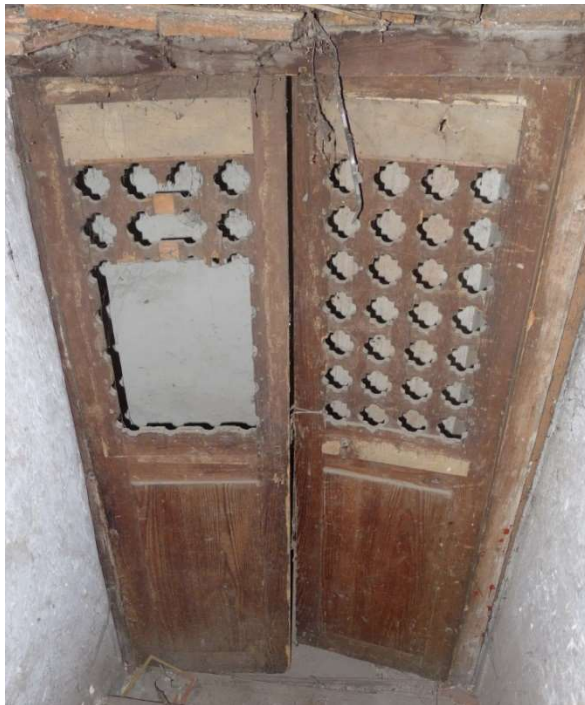
Pohled z podesty schodiště 1.62		Pohled z podkroví

ZÁMEK HORAŽĐOVICE			
TABULKY HODNOTNÝCH PRVKŮ			01/2024 Ing. H. Šantavá
Prvek:	DVEŘE	2.ETAPA	číslo: D/50
POČET KUSŮ: 1		DATE: asi okolo roku 1700	
popis:	Dveře dřevěné dvoukřídlové rámové, horní výplň tvoří dekorativní dřevěná mříž, dolní plná výplň je směrem na podestu lemovaná profilovanou lištou, v dřevěné zárubni.		
umístění:	1.62	rozměry:	Š 1400 mm V 2600 mm
materiál:	Dřevo	povrchová úprava:	Hnědý nátěr
detaily:	Vnější rozvilinové závěsy, v místech zámku plechové torzo.		
stav:	Silně poškozené, chybí část dřevěné dekorativní mříže, chybí část kování.		
návrh:	Restaurovat, doplnit chybějící část dřevěné dekorativní mříže, doplnit kování dle dobových vzorů.

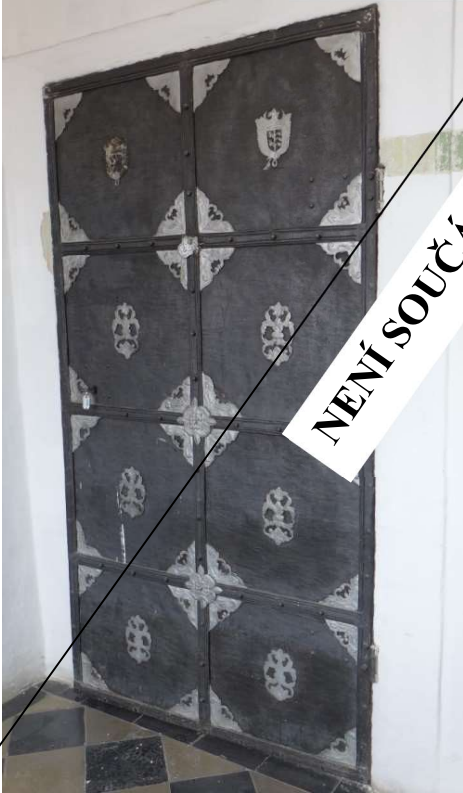
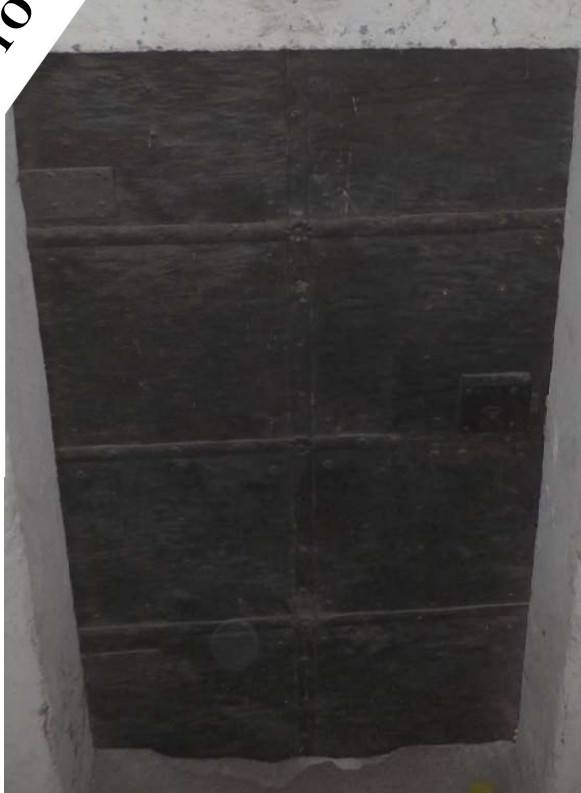
Pohled z podesty 160		Pohled z podkroví

ZÁMEK HORAŽDOVICE			
TABULKY HODNOTNÝCH PRVKŮ			01/2024 Ing. H. Šantavá
Prvek:	DVEŘE, PLÁTOVANÉ Z OCELOVÝCH PLECHŮ	1.ETAPA	číslo: D/51
POČET KUSŮ: 1		DATE:	
popis:	Dveře jednokřídlové plátované z ocelových plechů přitlučených kovanými břebí na podklad ze dřeva, spoje překryty vysekávanými profily rozdělujícími plochu do osmi polí, z lícové strany horní dvě pole zdobeny znakem Šternberků a Malzanů, zbývající pole a jejich rohy zdobí vyklepávané dekory – část nahrazena zjednodušenými replikami.		
umístění:	1.60	rozměry:	Š 1150 mm, V 1950 mm
materiál:	Ocel, dřevo	povrchová úprava:	Krycí nátěr – černý a stříbrný.
details:	Klíčový štítek / krabicový zámek, dodatečně přinýtované závěsy.		
stav:	Poškozené, především vyklepávané dekory – erb Šternberků zachován z větší části pouze v otisku, čtyři rohové dekory a dva středové nahrazeny zjednodušenými replikami, u některých dekorů odpadlé části.		
návrh:	Restaurovat, doplnit šternberský erb a ostatní chybějící dekory a závěsy.
