ZÁMEK HORAŽĐOVICE

TABULKY HODNOTNÝCH PRVKŮ

01/2024 Ing. H. Šantavá

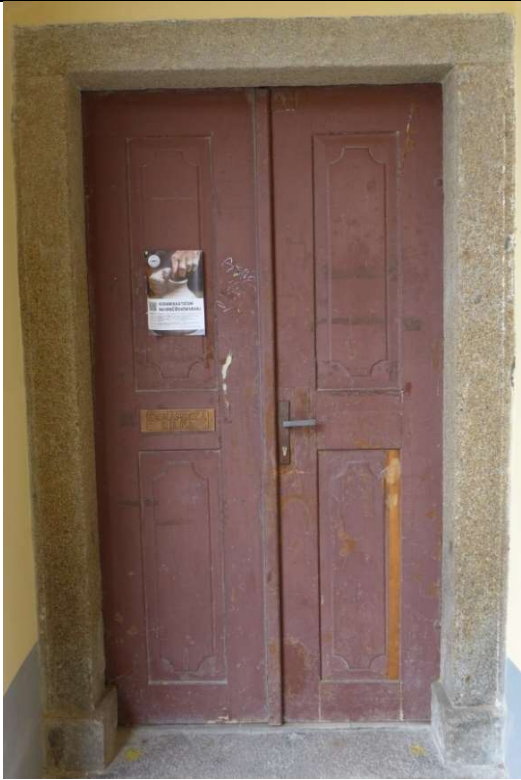
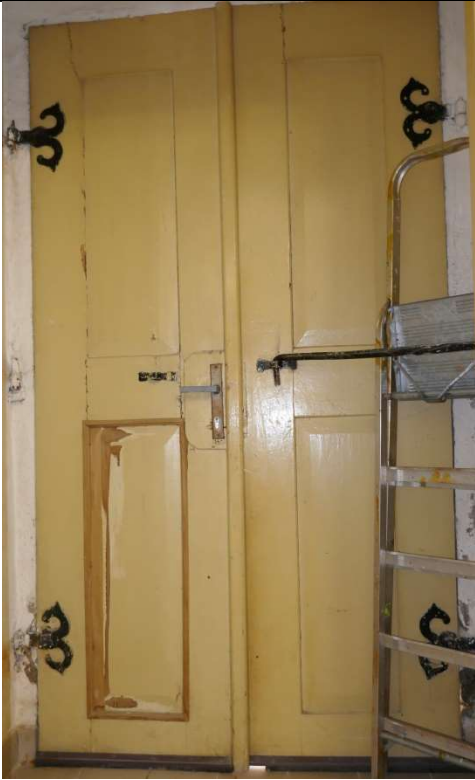
ZÁMEK HORAŽDOVICE			
TABULKY HODNOTNÝCH PRVKŮ			01/2024 Ing. H. Šantavá
Prvek:	DVEŘE	3.ETAPA	číslo: DF/1
POČET KUSŮ: 1		DATAČE: 18. stol. (?)	
popis:	Dveře dřevěné dvoukřídlové rámové, výplně zdobené vystupujícím obdélníkem s projmutými rohy, jednoduchá klapačka bez profilace – zřejmě nepůvodní, osazený v kamenném portálu K/18, kamenný práh.		
umístění:	Průjezd do velkého nádvoří	rozměry:	Š 1100 mm V 2200 mm
materiál:	Dřevo, dub	povrchová úprava:	Krycí nátěr – červenohnědý / slonová kost
details:	2x dva vnější rozvilinové závěsy, 2x hliníková klika + štítek, kovaná vzpěra.		
stav:	Poškozené, neodborné opravy (spodní výplň), nevhodné kliky + štítky.		
návrh:	Odborně opravit, vyměnit klapačky a kliky + štítky za kopie historických. Úprava dveří na požární odolnost EI15DP3-C (přesný popis vlastností dveří viz -Požárně bezpečnostní řešení)

Pohled z průjezdu		Pohled z 0.46

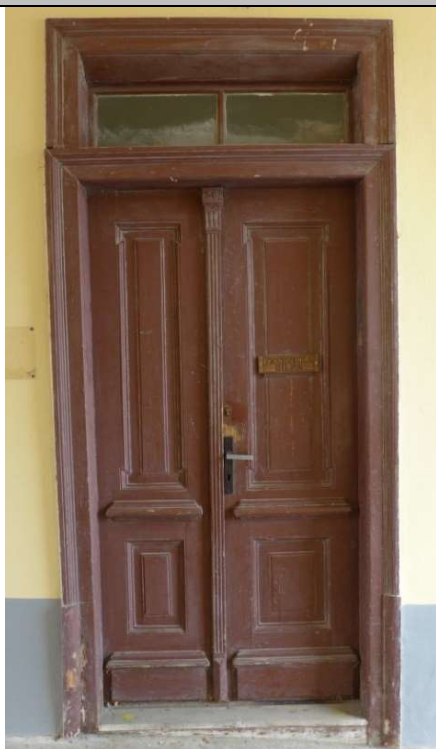
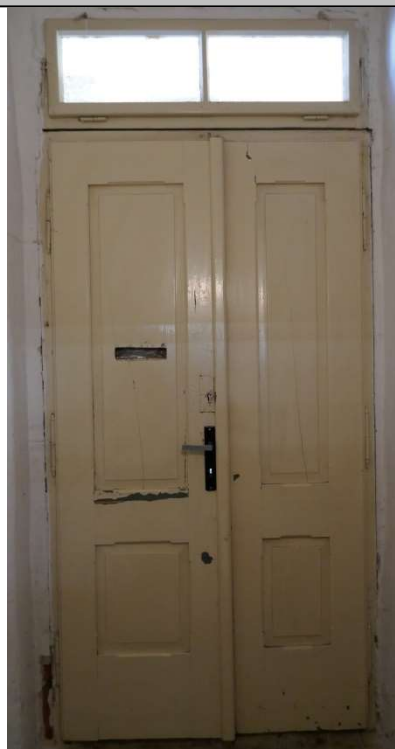
DF/2

Dveře dřevěné dvoukřídlové rámové s proskleným dvoutabulkovým nadsvětlíkem, křídla zdobená profilovanými výplněmi s uchy, římsou a soklem, profilovaná klapačka s hlavicí a patkou, osazeny v dřevěných profilovaných obložkách, dřevěný práh.

Poškozené, nevhodné kliky + štítky.

Pohled z průjezdu

Pohled z 0.41

Odborně opravit, vyměnit kliky + štítek za kopie historických.

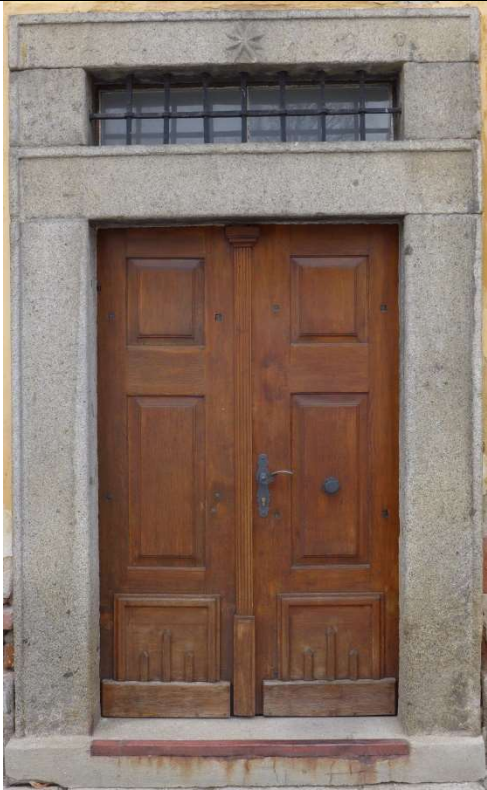
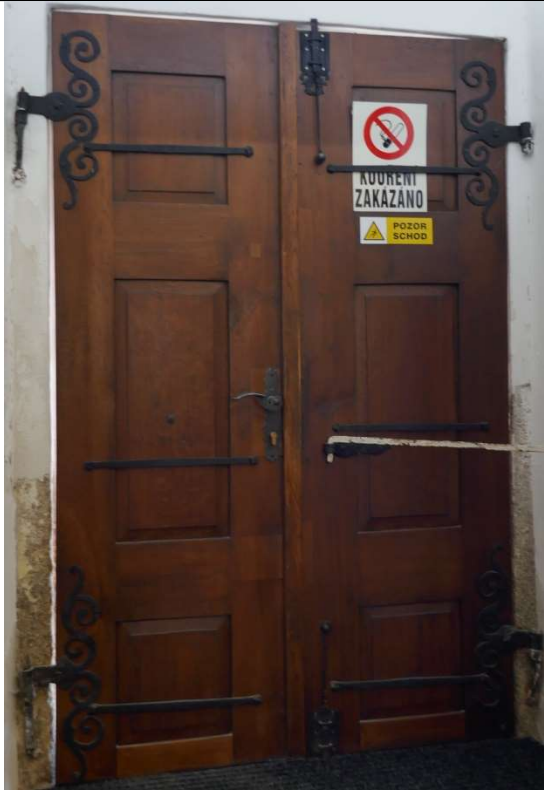
ZÁMEK HORAŽDOVICE			
TABULKY HODNOTNÝCH PRVKŮ			01/2024 Ing. H. Šantavá
Prvek:	DVEŘE	4.ETAPA	číslo: DF/3
POČET KUSŮ: 1		DATAČE: 19. stol.?	
popis:	Dveře dřevěné dvoukřídlové rámové, ve spodní části zdobené vystupujícími latěmi, profilovaná klapačka s ozdobnou hlavicí a patkou, prosklený nadsvětlík, osazený v kamenném portálu KA/37, kamenný práh.		
umístění:	Jižní fasáda správní budovy	rozměry:	Š 1250 mm V 2000 mm
materiál:	Dřevo, tvrdé	povrchová úprava:	Lazurní olejový nátěr
detaily:	2x dva vnější rozvilinové závěsy, 2x novodobá kovaná klika + štítek, přítuha, venkovní zástrče, vodorovné kované pásy pro zabezpečení výplní proti vyražení, vzpěrná zarážka.		
stav:	Restaurovány v roce 2006		
návrh:	Odborně opravit- viz technologický popis Obnovit nátěry

Pohled z velkého nádvoří		Pohled z 0.60

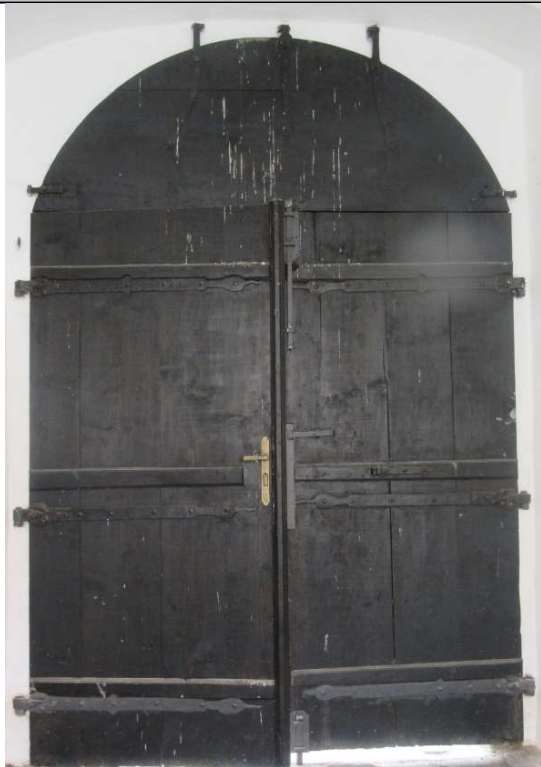
ZÁMEK HORAŽDOVICE				
TABULKY HODNOTNÝCH PRVKŮ			01/2024 Ing. H. Šantavá	
Prvek:	VRATA	13.ETAPA	číslo:	DF/4
POČET KUSŮ: 1		DATE: 19. stol.		
popis:	Vrata dřevěná dvoukřídlová dvouvrstvá svlaková s nadsvětlíkem, pohledová vrstva tvořena svisle kladenými prkny, do kterých jsou ve středu vloženy paprskovitě kladená prkna vybíhající z kruhu a ukončená zvlněnou lištou – prkna mají ozdobně profilované okraje, zadní strana je ze svisle kladených prken, pevný nadsvětlík má pohledovou vrstvu z paprskovitě skládaných prken vybíhajících z půlkruhu, profilovaný poutec. Osazeny v kamenném portálu KA/13 s datací 1681.			
umístění:	Průjezd do malého nádvoří	rozměry:	Š 2450 mm V 3650 mm	
materiál:	Dřevo	povrchová úprava:	Lazurní nátěr / černá lihová barva (původní)	
detaily:	2x tři vodorovné kované závěsy (patrně barokní), vnější zástrče, 2x klika se štítkem (novodobá), nadsvětlík na kovaných pásech.			
stav:	Restaurovány v roce 2017

Pohled z velkého nádvoří		Pohled z průjezdu

návrh:	Odborně opravit- viz technologický popis Obnovit nátěry

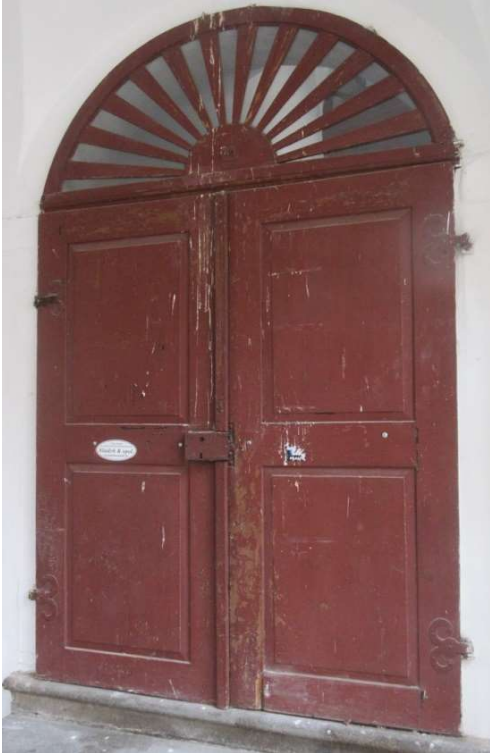
ZÁMEK HORAŽDOVICE				
TABULKY HODNOTNÝCH PRVKŮ			01/2024Ing. H. Šantavá	
Prvek:	DVEŘE	13.ETAPA		číslo: DF/5
POČET KUSŮ: 1		DATACE: 19. stol.		
popis:	Dveře dřevěné dvoukřídlové rámové, klapačka bez profilace, půlkruhově ukončený nadsvětlík členěný od středu se rozšiřujícími příčlemi, kamenný práh.			
umístění:	V průjezdu do malého nádvoří	rozměry:	Š 1850 mm V 2110+700 mm	
materiál:	Dřevo	povrchová úprava:	Krycí nátěr - červenohnědý	
detaily:	2x dva vnější rozvilinové závěsy, krabicový zámek, venkovní zástrče.			
stav:	Poškozené			
návrh:	Odborně opravit- viz technologický popis

Pohled z průjezdu

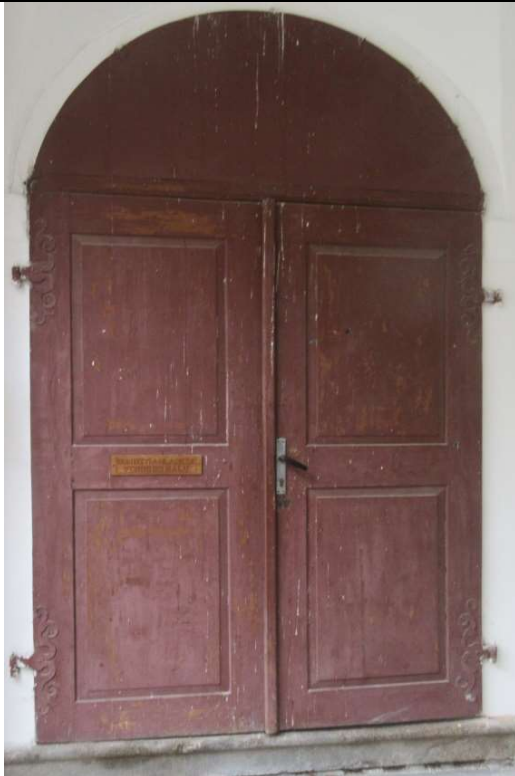
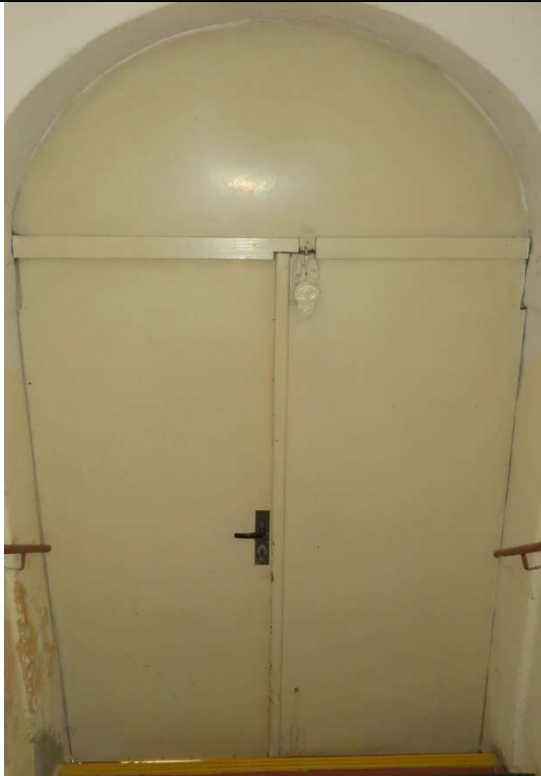
ZÁMEK HORAŽĐOVICE					
TABULKY HODNOTNÝCH PRVKŮ				01/2024 Ing. H. Šantavá	
Prvek:	DVEŘE	13.ETAPA		číslo:	DF/6
POČET KUSŮ: 1			DATE: 19. stol.		
popis:	Dveře dřevěné dvoukřídlové rámové, klapačka bez profilace, ze schodiště 0.54 dodatečně přidaná vrstva, půlkruhově ukončený nadsvětlík – upravovaný, původně pravděpodobně totožný jako u 5F/D kamenný práh.				
umístění:	V průjezdu do malého nádvoří	rozměry:	Š 1850 mm V 2110+700 mm		
materiál:	Dřevo	povrchová úprava:	Krycí nátěr – červenohnědý / slonová kost		
detaily:	Venkovní rozvilinové závěsy, 2x klika a štítek, venkovní zástrče.				
stav:	Poškozené, nevhodné úpravy z interiéru, nevhodně upravený nadsvětlík				
návrh:	Odborně opravit, odstranit nevhodné úpravy, obnovit nadsvětlík dle DF/5, vyměnit kliky + štítek za kopie historických.

Pohled z průjezdu		Pohled z 0.54

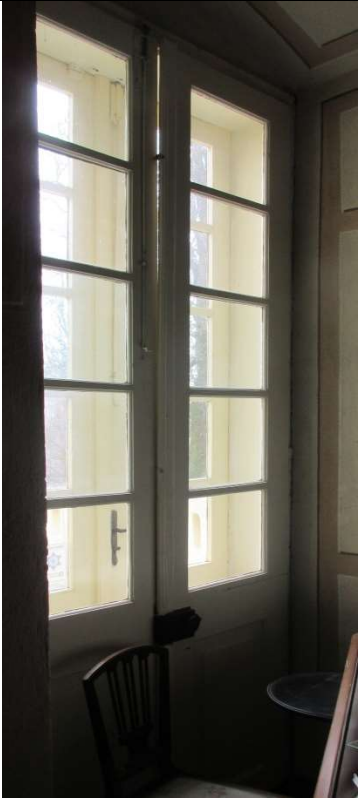
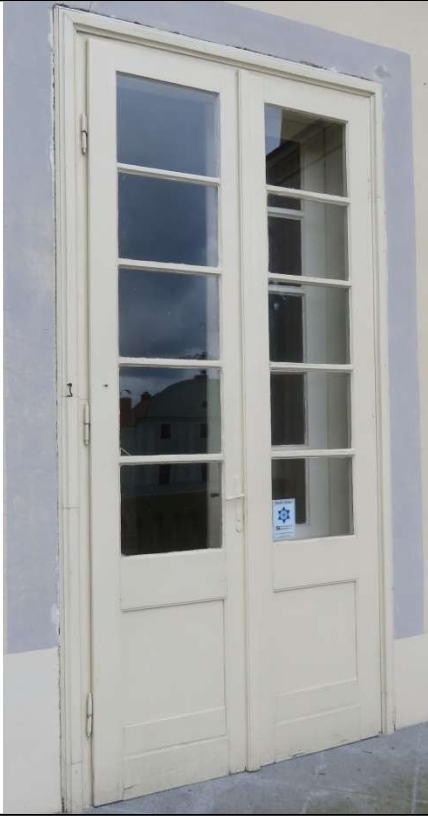
ZÁMEK HORAŽĐOVICE					
TABULKY HODNOTNÝCH PRVKŮ				01/2024 Ing. H. Šantavá	
Prvek:	DVEŘE	12.ETAPA		číslo:	DF/7
POČET KUSŮ: 1		DATAČE: 19. stol.			
popis:	Dveře dřevěné dvojité dvoukřídlové rámové, spodní část s dřevěnou výplní nad ní prosklená část rozdělená čtyřmi vodorovnými příčlemi do pěti tabulek, v dřevěných obložkách, dřevěný práh				
umístění:	1.37	rozměry:	Š 1300 mm v 2950mm		
materiál:	Dřevo	povrchová úprava:	Krycí nátěr - slonová kost		
details:	Zapuštěné závěsy s ozdobnými konci, 2x dvě klika se štítkem, venkovní zástrče.				
stav:	Poškozené				
návrh:	Celková repase včetně kování Odborně opravit- viz technologický popis

Pohled z 1.37		Pohled z terasy

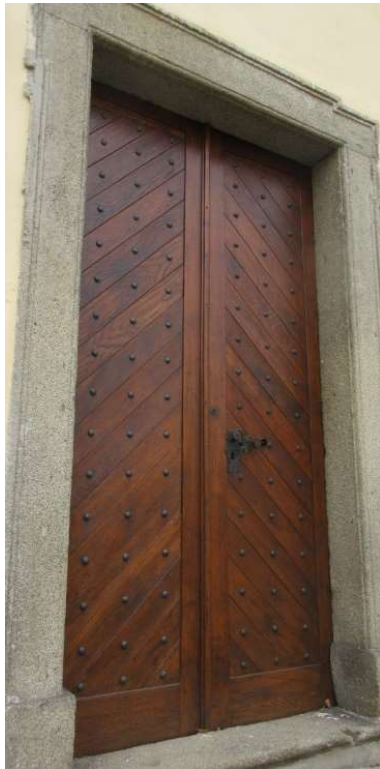
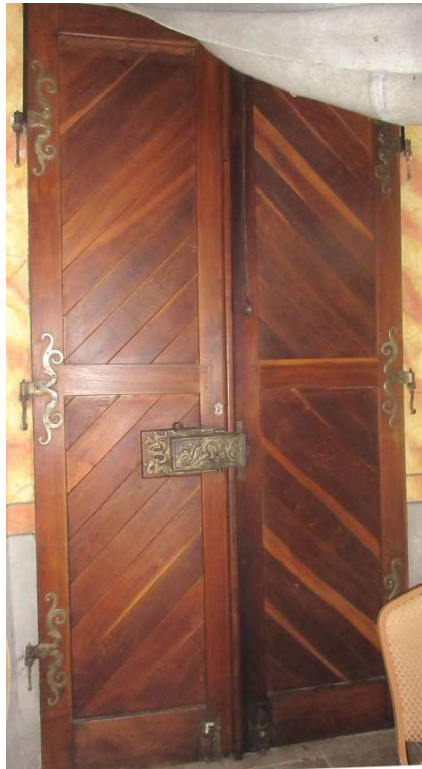
ZÁMEK HORAŽĐOVICE					
TABULKY HODNOTNÝCH PRVKŮ				01/2024 Ing. H. Šantavá	
Prvek:	DVEŘE	13.ETAPA		číslo:	DF/8
POČET KUSŮ: 1		DATE: 20. stol.			
popis:	Dveře dřevěné dvoukřídlové dvouvrstvé rámové, pohledová vrstva z obou stran tvořena šikmo kladenými prkny, z exteriéru zdobeny pobitím hřeby s kulatými hlavami, v kamenném portálu K/19, kamenný práh.				
umístění:	1.24	rozměry:	Š 1480 mm V 2950 mm		
materiál:	Dřevo	povrchová úprava:	Lazurní nátěr		
details:	Venkovní rozvilinové závěsy, kovaná klika a štítek / tepaný krabicový zámek, venkovní zástrče, kování z interiéru cínováno.				
stav:	Restaurovány v 2017				
návrh:	Odborně opravit- viz technologický popis Obnovit nátěry

Pohled z velkého nádvoří		Pohled z 1.24

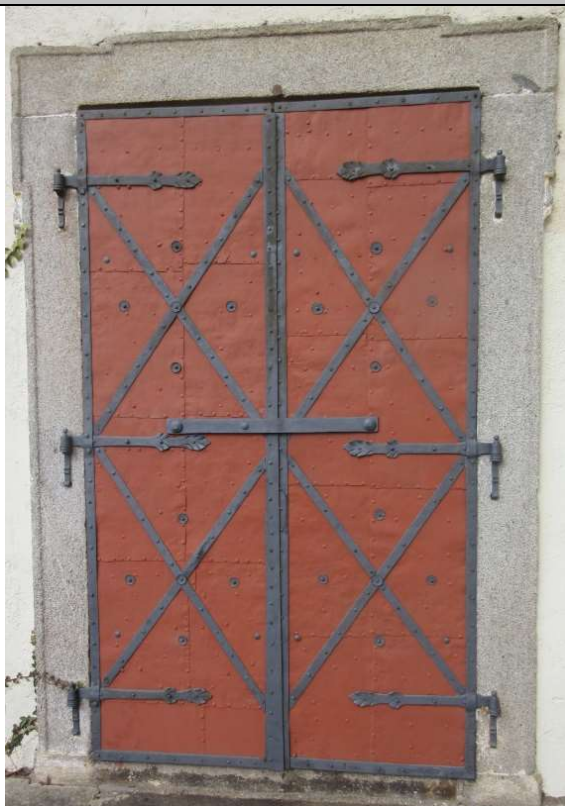
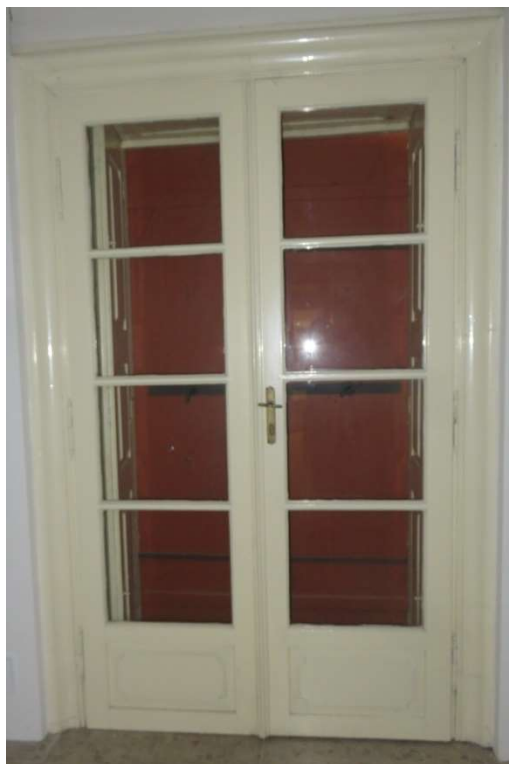
DF/9

Dveře dvoukřídlové plátované z ocelových plechů přitlučených kovanými hřeby na podkladu z měkkého dřeva, pláty doplněny diagonálně kladenými plochými profily a obvodovým lemováním, v kamenném portálu K/23, kamenný práh.

Restaurováno v roce 2018

Pohled z parkánu

Pohled z 1.25

Odborně opravit- viz technologický popis
Obnovit nátěry
