Označ.	SCHÉMA	POPIS	I.NP	II.NP	podkr.	CELKEM
		<p><b>Postup odborné repase pro pol. TR/11,12,13,14</b></p> <p>1/ zjistit stav včetně kontroly funkce</p> <p>2/ v průběhu průzkumu odstranit staré nátěry</p> <p>3/ oprava dřevěných částí, popřípadě jejich výměna</p> <p>4/ v případě doplnění některých částí je nutné respektovat stávající materiály, použitá dřevina musí být tříděná-jakostní třída I., středový hranol bez suků a vad, vysoké hustoty</p> <p>5/ přebroušení</p> <p>6/ dřevo opatřit impregnačním nátěrem (proti houbám a dřevokaz. hmyzu)</p> <p>7/ 2x základní syntetický nátěr</p> <p>8/ 2x vrchní email (určený do interiéru) odstín dle typu</p> <p> </p> <p>Postup repasí kování</p> <p>1/ opatrně demontovat, pečlivě očíslovat, pro jejich opětovné osazení</p> <p>2/ u dveřních pantů odstranit staré nátěry</p> <p>3/ prověřit funkčnost, následně opravit</p> <p>4/ opatřit protikorozním nátěrem</p> <p>5/ nový vrchní krycí nátěr odstín dle dveří</p> <p>9/ typy štítků pro zámky budou upřesněny při realizaci</p> <p>U všech repasovaných prvků dojde před realizací k detailní prohlídce, kde se posoudí stav dřeva a jeho konstrukce.</p> <p>Po demontáži je možné, že budou zjištěny skryté vady, které

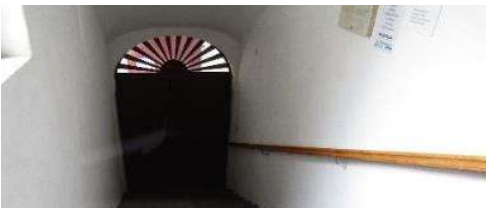
Označ.	SCHÉMA	POPIS	I.NP	II.NP	podkr.	CELKEM
TR 10

<p>délka 5500mm</p>	<p><b>dřevěné madlo vč. držáků</b></p> <p>4kusy držáků na madlo madlo: masivní dřevěný profil 50/60 soustružený</p> <p>stav: v dobrém stavu návrh: prověřit kotvení a povrchovou úpravu, v případě poškození opravit</p>	1			1

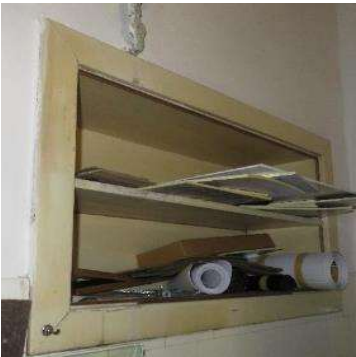
12.ETAPA						
TR 12

<p>rozm.: 1200/600/hl.300 mm</p>	<p><b>obložení stavební niky</b></p> <p>měkké dřevo pod krycím nátěrem jedna police lemování otvoru</p> <p>stav: poškozený krycí nátěr</p> <p>návrh: celková repase včetně kování nový krycí nátěr, odstín RAL 1013</p>		1		1

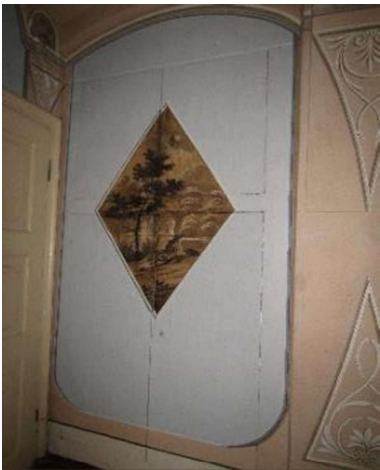
Označ.	SCHÉMA	POPIS	I.NP	II.NP	podkr.	CELKEM
TR 13

<b>vestavěná skříň</b>  měkké dřevo pod krycím nátěrem se středovou malbou čtyři dvířka otvíravá v obvodovém rámu s vodorovnou příčlí uzamykatelná pianové závěsy, zámek vložkový  stav: poškozený krycí nátěr  návrh: celková repase včetně kování nový nátěr dle návrhu výmalby stěn v místnosti (bude upřesněno při realizaci)				
12.ETAPA		rozm.: 1350/1700+900 mm		1		1
TR 14

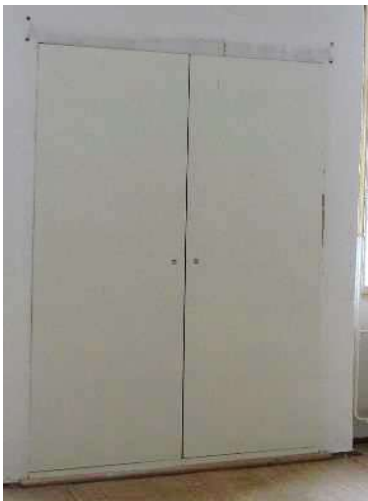
<b>vestavěná skříň</b>  měkké dřevo pod krycím nátěrem dvoje dvířka otvíravá uzamykatelná pianové závěsy, zámek vložkový  stav: poškozený krycí nátěr  návrh: celková repase včetně kování nový krycí nátěr, odstín RAL 1013				
2.ETAPA		rozm.: 1500/2350 mm		1		1

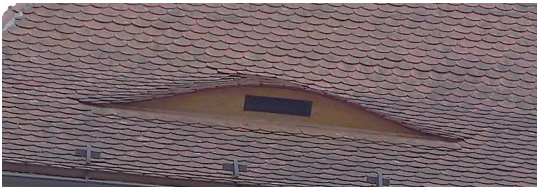
Označ.	SCHÉMA	POPIS	I.NP	II.NP	podkr.	CELKEM
TR 17

<b>střešní vikýř - "volské oko"</b> kontrola stávajících, 1x přemístění  rám z fošny tl. 60mm otvor 600/180 (800/300)mm z vnitřní strany pletivo  návrh: zkontrolovat , očistit, případně doplnit pletivo nová povrchová úprava				
krov E					4	4
krov I					6	6
TR 18		<b>vyrovnávací schody v krovu</b> stávající vyrovnávací schodiště, resp. žebříky schodnice fošny 50mm, stupně 35 mm fungicidní nátěr bezbarvý				
krov B		schody 5 stupňů schody 10 stupňů			1 1	1 1
krov C		schody 12 stupňů			1	1
krov E		schody 5 stupňů			2	2
krov F		schody 6 stupňů			1	1
krov H		schody 8 stupňů			1	1
