ZÁMEK HORAŽDOVICE				
TABULKY HODNOTNÝCH PRVKŮ			01/2024 Ing. H. Šantavá	
Prvek:	KRB	5.ETAPA	číslo:	KA/1
POČET KUSŮ: 1		DATE: 4/4 17. stol.		
popis:	Krb s kamenným portálem s profilovanými volutovými stojkami a profilovaným překladem, římsový nástavec, kamenný práh. Otevřený topný prostor vydlážděný cihlami, v zadní stěně komínová dvířka.			
umístění:	1.24 (velký sál)	rozměry:	Š 2630 mm V 2180 mm	
materiál:	Žula	povrchová úprava:	Pemrlováno, bez nátěru	
details:	Na kameni viditelné drobné zbytky červené barvy.			
stav:	Místy odštípaná profilace, vypadané spáry, poškozené vysprávky.			
návrh:	Provést restaurátorský průzkum barevnosti a dle výsledků zvážit povrchovou úpravu, restaurátorsky opravit vypadané spáry a poškozené vysprávky.

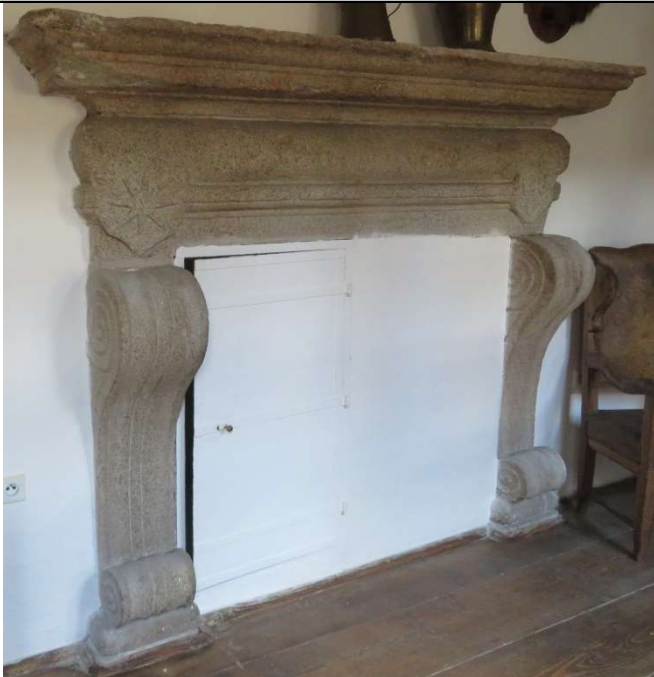
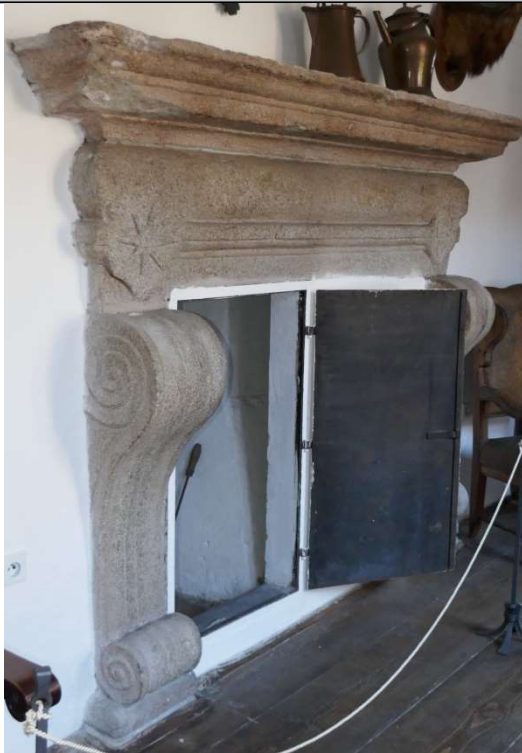
Pohled se zavřenými dvířky		Pohled s otevřenými dvířky

ZÁMEK HORAŽDOVICE				
TABULKY HODNOTNÝCH PRVKŮ			01/2024 Ing. H. Šantavá	
Prvek:	KRB	12.ETAPA	číslo:	KA/2
POČET KUSŮ: 1		DATECE: 1/2 17. stol.		
popis:	Kamenný portál krbu (zřejmě druhotně osazený) s profilovanými volutovými stojkami, po stranách profilovaného překladu erb Františka Karla ze Šternberka a jeho manželky Ludmily Benigny roz. Kavkové z Říčan, římsový nástavec. Zazděný topný (příkládací) prostor osazený plechovými dvířky a vydlážděný cihlami, v zadní stěně příkládací dvířka a vývod komínové roury.			
umístění:	1.34	rozměry:	Š 2500 mm V 1900 mm	
materiál:	Žula	povrchová úprava:	Pemrlováno, bez nátěru	
detaily:	Na kameni viditelné drobné zbytky červené barvy.			
stav:	Místy výrazněji odštípaná profilace, vypadané spáry, poškozené vysprávký.			
návrh:	Provést restaurátorský průzkum barevnosti a dle výsledků zvážit povrchovou úpravu, restaurátorsky opravit vypadané spáry a poškozené vysprávký. Dvířka viz tabulky zámečnických prvků

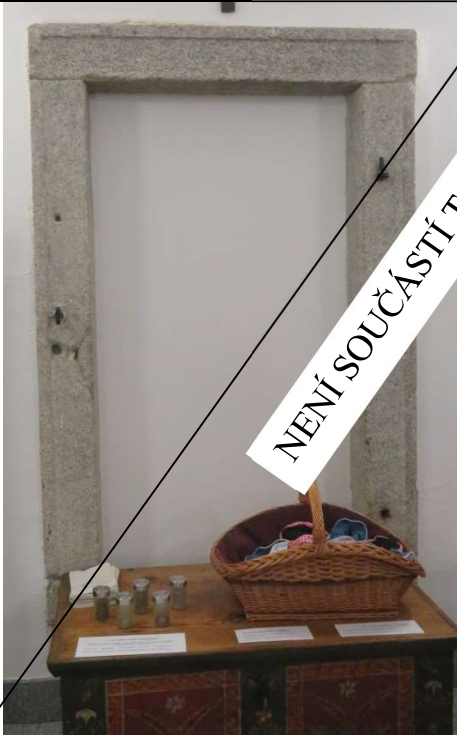
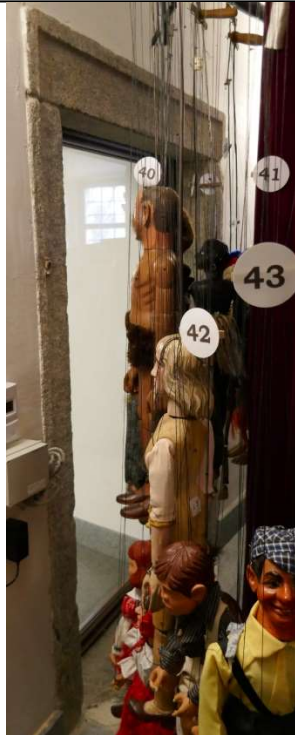
Pohled z 0.24 – 3.1		Pohled z 0.27 – 3.2

ZÁMEK HORAŽDOVICE			
TABULKY HODNOTNÝCH PRVKŮ			01/2024 Ing. H. Santavá
Prvek:	PORTÁLEK		Číslo: KA/3.1-2
POČET KUSŮ: 1		DATE: 17. stol. (?)	
popis:	Kamenný portálek lemovaný stuhou, pro jednokřídlové dveře (3.1 – zazděný, 3.2 – osazen celoproskleným výkladcem), kamenný práh.		
umístění:	0.24 - 3.1 0.27 - 3.2	rozměry (světlost):	Š 1070 mm, V 1840 mm Š 1000 mm, V 1760 mm
materiál:	Žula	povrchová úprava:	Pemrlováno, bez nátěru
detaily:	Kované háky pro zavěšení dveří		
stav:	53.1 v místě oka výraznější poškození. 53.2 zčásti nepřístupný.		
návrh:	Zachovat bez úprav včetně dochovaných kovářských prvků a stop po nich, případně opatřit lazurním vápenným nátěrem.

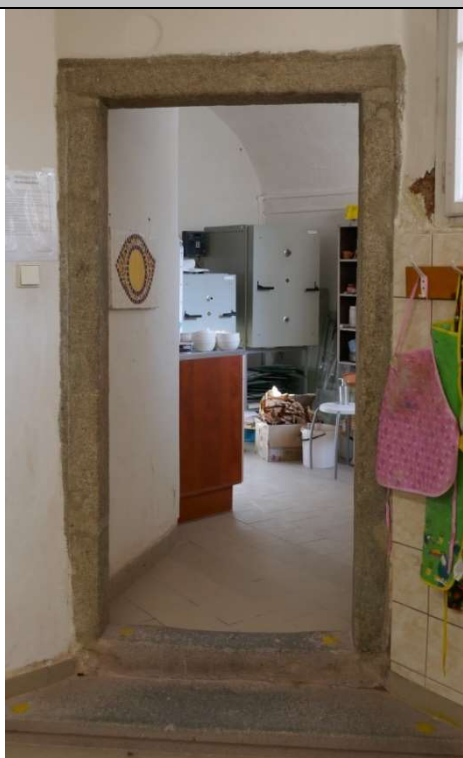
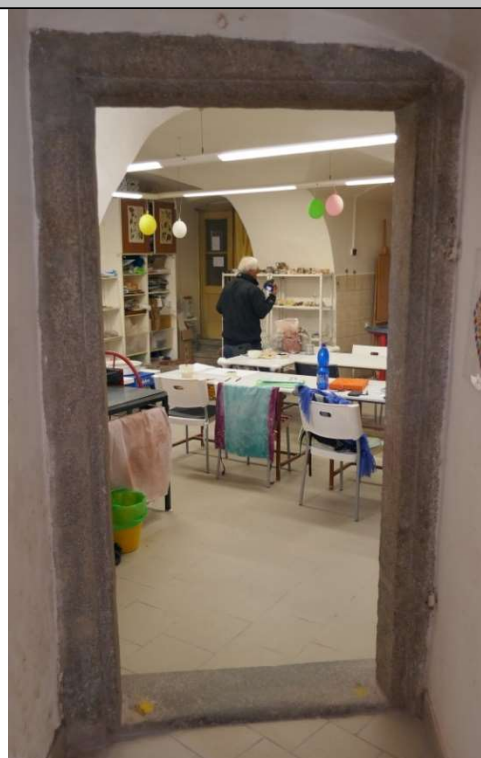
Pohled z 0.51

Prvek:	PORTÁLEK	3.ETAPA		číslo:	KA/5
POČET KUSŮ: 1			DATE: 17. stol. (?)		
popis:	Kamenný portálek lemovaný stuhou (stuha z části pod omítkou), pro jednokřídlové dveře – patrně druhotně osazený, kamenný práh.				
umístění:	0.51	rozměry (světlost):	Š 900 mm V 1900 mm		
materiál:	Žula	povrchová úprava:	Pemrlováno, bez nátěru		
detaily:	2x kovaný hák pro zavěšení dveří, v místě oka plomba z umělého kamene.				
stav:	Značně opravován umělým kamenem (doplnění profilace, plomby)				
návrh:	Zachovat bez úprav včetně dochovaných kovářských prvků a stop po nich,

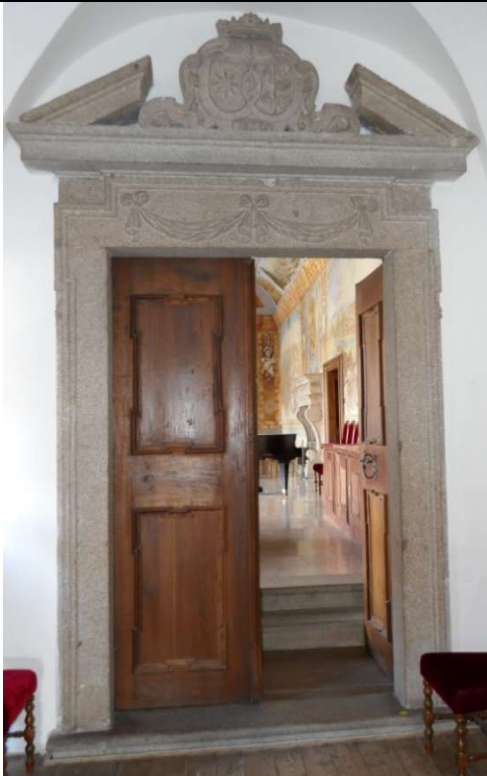
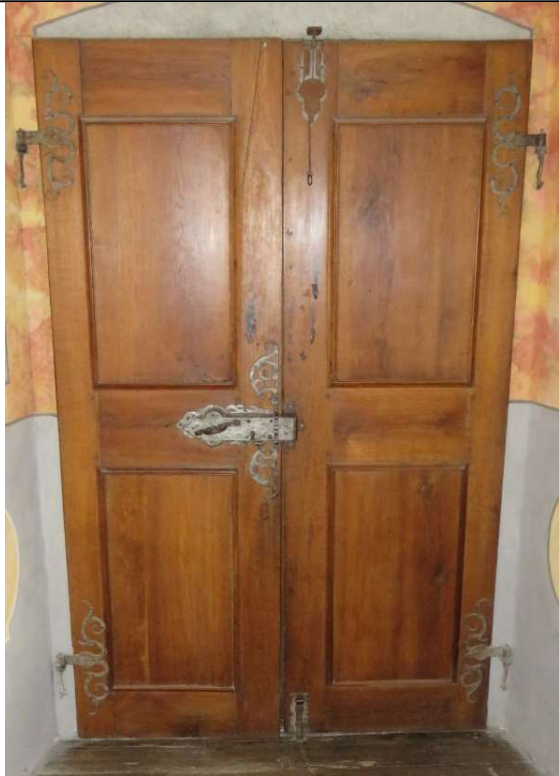
Pohled z 1.34

Prvek:	PORTÁL	12.ETAPA	číslo:	KA/6
POČET KUSŮ: 1			DATE: 1681	
popis:	Kamenný portál s uchy s kapkou lemovaný lištou, v probraných rozích překladu datece 1681 a ve středu feston, v nadpraží prolomený trojúhelníkový fronton s aliančním erbem Václava Vojtěcha ze Šternberku a jeho manželky Kláry Bernardiny roz. z Maltzanu, osazený dvoukřídlovými dveřmi D/22, kamenný práh.			
umístění:	1.34	rozměry (světlost):	Š 1450 mm V 2400 mm	
materiál:	Žula	povrchová úprava:	Pemrlováno, bez nátěru / pod výmalbou	
details:	2x dva kované háky se zdobnou podpůrnou částí pro zavěšení dvoukřídlových dveří, oko pro zástrč.			
stav:	Místy odštípaná profilace, vypadané spáry, poškozené vysprávky.			
návrh:	Provést restaurátorský průzkum barevnosti a dle výsledků zvážit povrchovou úpravu, restaurátorsky opravit vypadané spáry a poškozené vysprávky.

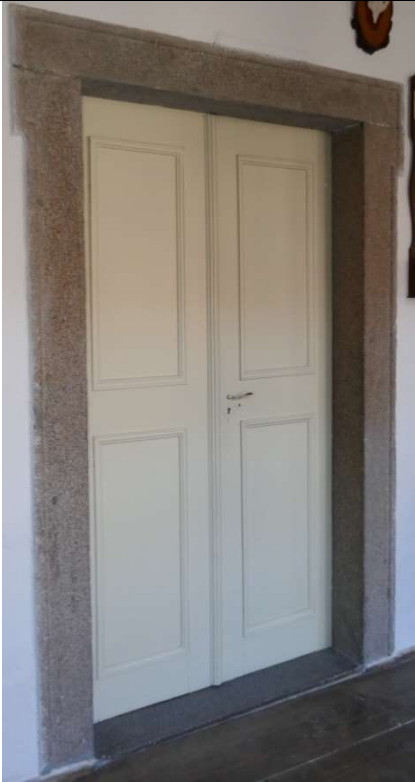
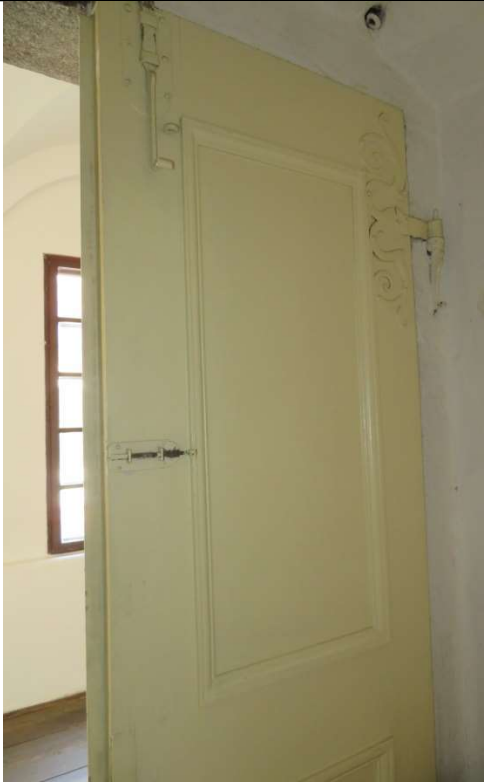
Pohled z 1.34		Pohled z 1.31

ZÁMEK HORAŽDOVICE				
TABULKY HODNOTNÝCH PRVKŮ			01/2024 Ing. H. Šantavá	
Prvek:	PORTÁL	12.ETAPA	číslo:	KA/8
POČET KUSŮ: 1		DATECE: 4/4 17. stol.		
popis:	Kamenný portál s uchy lemovaný stuhou, osazený dvoukřídlovými dveřmi D/38, dřevěný práh.			
umístění:	1.34	rozměry (světlost):	Š 1300 mm V 2250 mm	
materiál:	Žula	povrchová úprava:	Pemrlováno, bez nátěru / pod výmalbou	
details:	2x dva kované háky se zdobnou podpůrnou částí pro zavěšení dvoukřídlových dveří			
stav:	Místy odštípaná profilace, vypadané spáry, poškozené vysprávky.			
návrh:	Provést restaurátorský průzkum barevnosti a dle výsledků zvážit povrchovou úpravu.

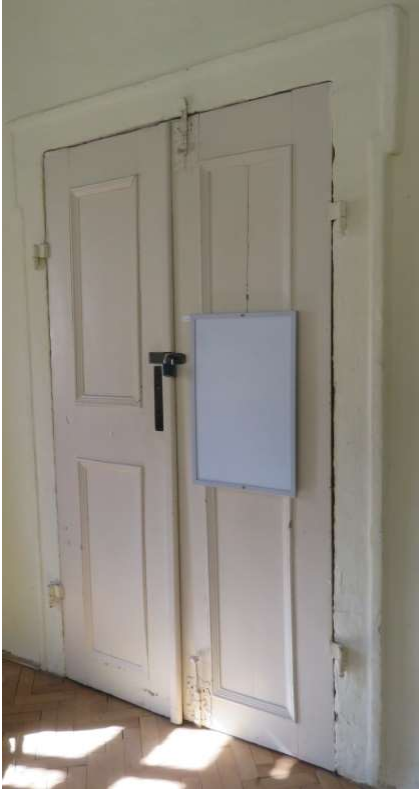
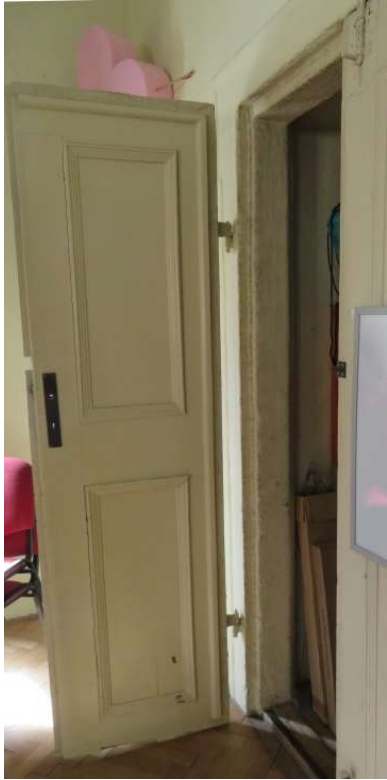
Pohled z 1.45		Pohled do 1.48

ZÁMEK HORAŽDOVICE				
TABULKY HODNOTNÝCH PRVKŮ			01/2024 Ing. H. Šantavá	
Prvek:	PORTÁL	3.ETAPA	číslo:	KA/9
POČET KUSŮ: 1		DATE: 4/4 17. stol.		
popis:	Kamenný portál s uchy lemovaný stuhou, osazený dvoukřídlými dveřmi D/43, dřevěný práh.			
umístění:	1.45	rozměry (světlost):	Š 1200 mm V 1900 mm	
materiál:	Žula	povrchová úprava:	Pod výmalbou	
detaily:	2x dva háky pro zavěšení dveří osazený na pohledové straně			
stav:	Pod nátěrem			
návrh:	Provést restaurátorský průzkum barevnosti a dle výsledků a celkové koncepce místnosti zvážit povrchovou úpravu.

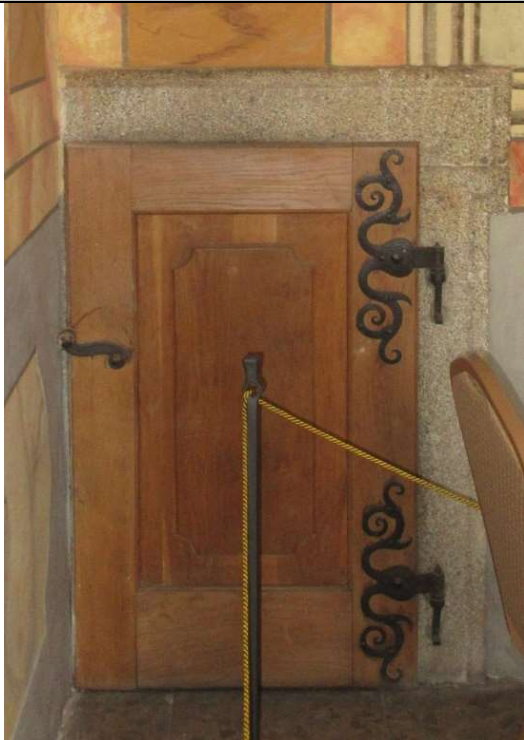
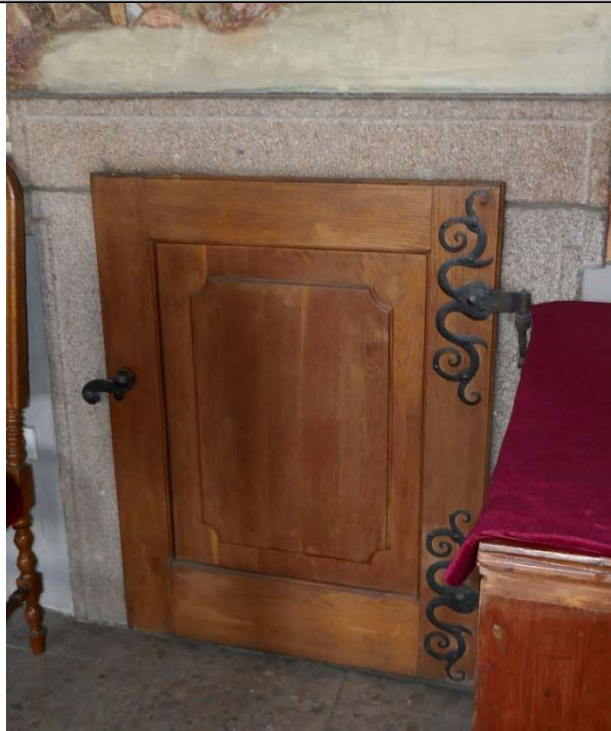
Pohled z 1.24 – 10.1		Pohled z 1.24 – 10.3

ZÁMEK HORAŽDOVICE				
TABULKY HODNOTNÝCH PRVKŮ			01/2024 Ing. H. Šantavá	
Prvek:	PORTÁLEK PŘIKLADACÍHO OTVORU	5.ETAPA	číslo:	KA/10.1-3
POČET KUSŮ: 3		DATE: 4/4 17. stol.		
popis:	Kamenný portálek příkladacího otvoru s uchy lemovaný stuhou, osazený dvířky D/24.1 - 3, KA/10.1 má zazděnou levou stojku ve stěně mezi 1.23 a 1.24.			
umístění:	1.24	rozměry:	Š 800 mm V 1000 mm	
materiál:	Žula	povrchová úprava:	Pemrlováno, bez nátěru	
detaily:	Dva kované háky se zdobnou podpůrnou částí pro zavěšení dvířek + příchytka			
stav:	Místy odštípaná profilace, vypadané spáry, poškozené vysprávky. KA/59.2 pohledově téměř nepřístupný			
návrh:	Provést restaurátorský průzkum barevnosti a dle výsledků zvážit povrchovou úpravu.

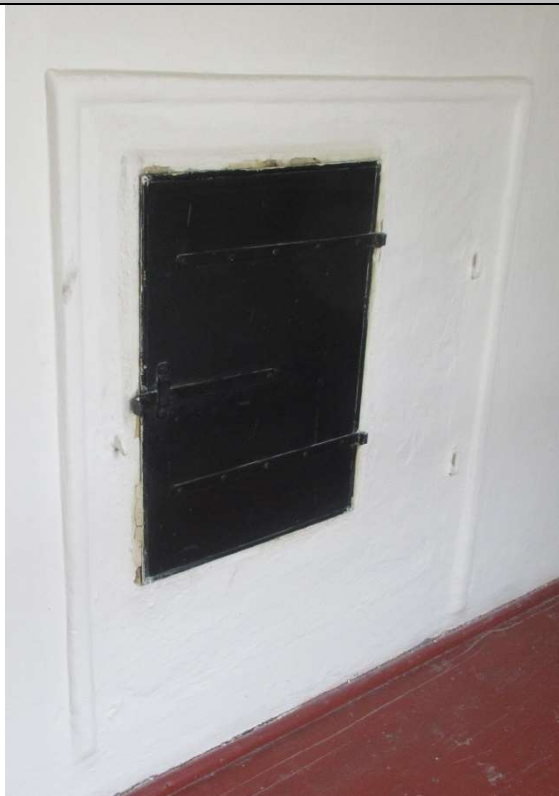
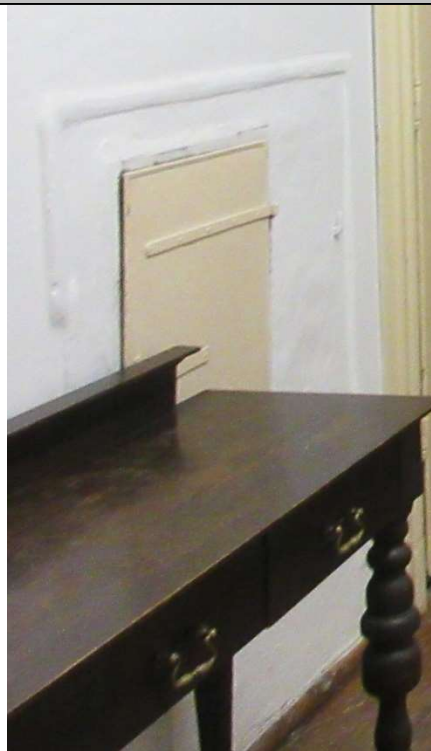
Pohled z 1.01 – 11.1

popis: Kamenný portálek příkladacího otvoru snad původně s uchy lemovaný stuhou, zazděný topný prostor je osazený plechovými dvířky.

stav: Stav nelze objektivně zjistit, portálek je zakryt vrstvou nátěrů – patrně poškozený (ucha i stuha místy chybí).

návrh: Zachovat a chránit před poškozením, prezentovat jako doklad vývoje vytápění zámeckých prostor.
Dvířka viz zámečnické prvky

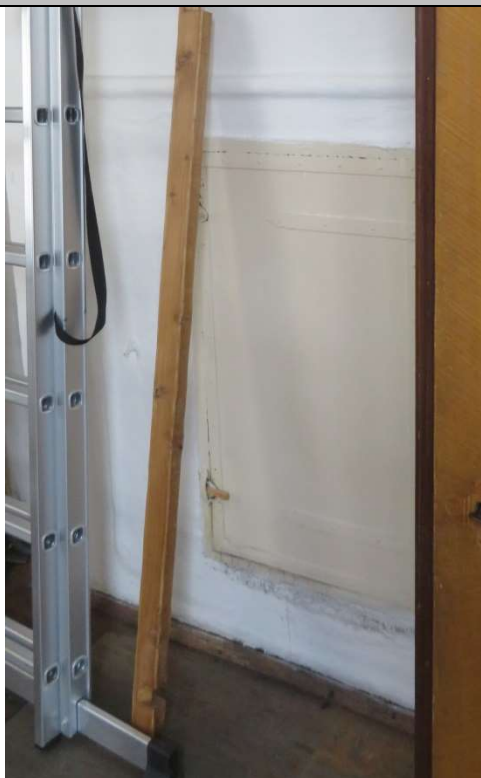
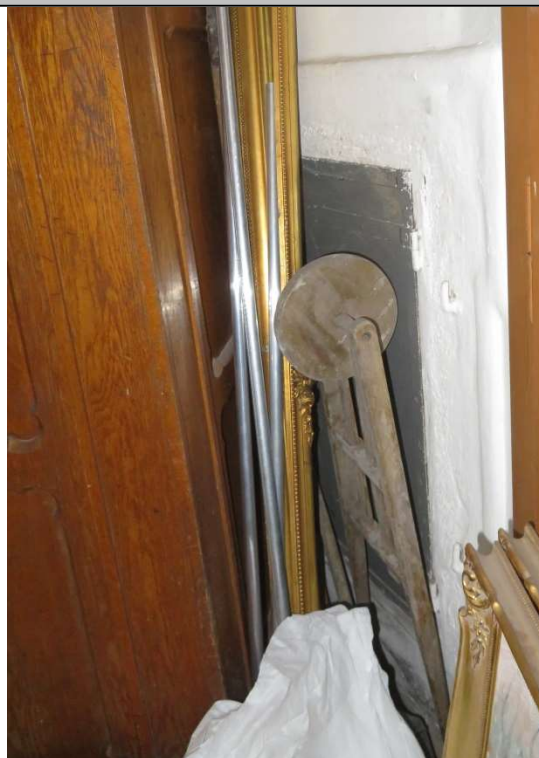
Pohled z 1.01 – 12.1.

popis: Kamenný portálek příkladacího otvoru lemovaný stuhou, zazděný topný prostor je osazený plechovými dvířky.

stav: Stav nelze objektivně zjistit, portálek je zakryt vrstvou nátěrů a mobiliářem – patrně poškozený (ucha i stuha místy chybí).

návrh: Zachovat a chránit před poškozením, prezentovat jako doklad vývoje vytápění zámeckých prostor.
Dvířka viz zámečnické prvky

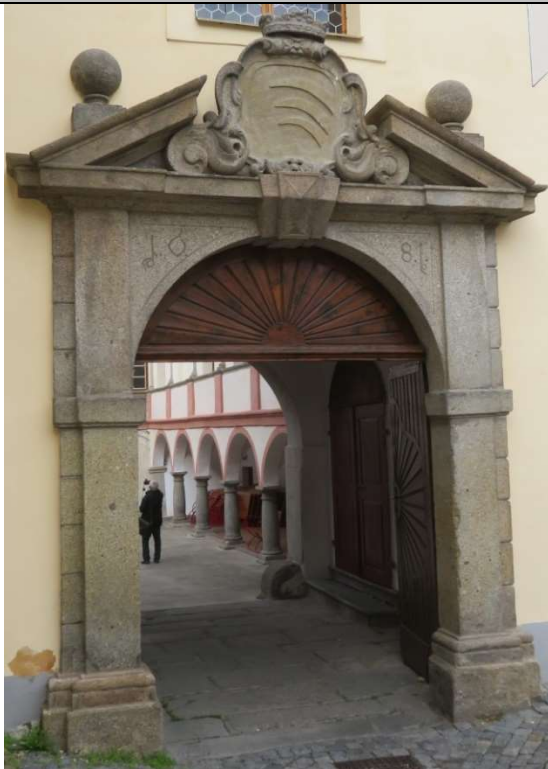
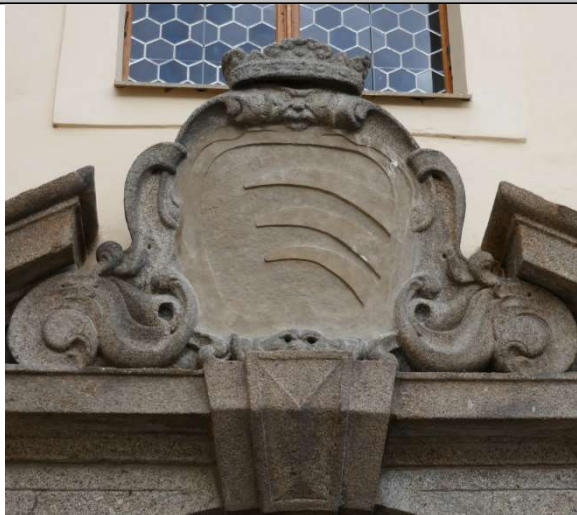
Pohled z velkého nádvoří		Detail erbu

ZÁMEK HORAŽDOVICE				
TABULKY HODNOTNÝCH PRVKŮ			01/2024 Ing. H. Šantavá	
Prvek:	PORTÁL	13.ETAPA	číslo:	KA/13
POČET KUSŮ: 1		DATE: 1681		
popis:	Kamenný portál s půlkruhovým ukončením otvoru a datací 1681 ve cviklech, v nadpraží prolomený trojúhelníkový fronton s dodatečně vloženým erbem Kinských s třemi vlčími zuby, který nahradil někdy po roce 1834 původní erb Šternberků s osmicípou hvězdou. Osazený dvoukřídlovými vraty DF/4			
umístění:	Hlavní vstup do arkádového nádvoří	Rozměry:	Š 3000 mm V 5000 mm	
materiál:	Žula	povrchová úprava:	Pemrlováno, bez nátěru	
detaily:	2x tři kované háky pro zavěšení vrat Erb Kinských provedený v umělém kameni			
stav:	Restaurován v roce 2017			
návrh:	Provést revizi stavu, restaurátorsky opravit.

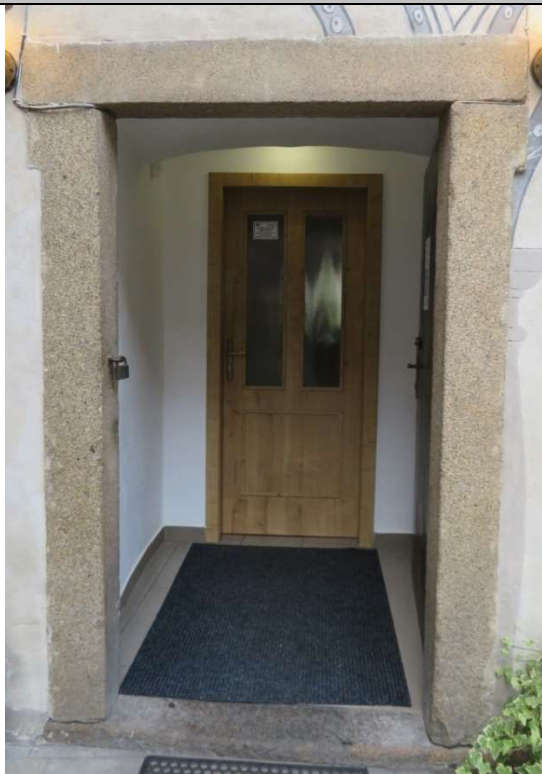
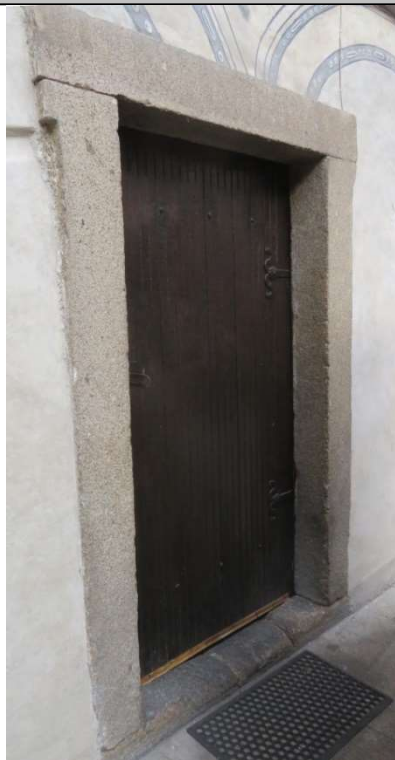
Pohled z arkádového nádvoří – KA/14.1		Pohled z arkádového nádvoří – KA/14.2

ZÁMEK HORAŽDOVICE				
TABULKY HODNOTNÝCH PRVKŮ			01/2024 Ing. H. Šantavá	
Prvek:	PORTÁLEK	13.ETAPA	číslo:	KA/14.1-2
POČET KUSŮ: 2		DATE: 17. stol. (?)		
popis:	Kamenný portálek s uchy, osazený jednokřídlými dveřmi, kamenný práh.			
umístění:	Arkádové nádvoří	rozměry (světlost):	14.1- Š 1020 mm, V 1930 mm 14.2- Š 930 mm, V 1840 mm	
materiál:	Žula	povrchová úprava:	Pemrlováno, bez nátěru	
details:	2x dva kované háky pro zavěšení dveří + oko			
stav:	Drobná poškození, vysprávký, vypadané spáry			
návrh:	Natřít lazurní vápennou barvou, dle celkové koncepce rehabilitace fasád arkádového dvora.

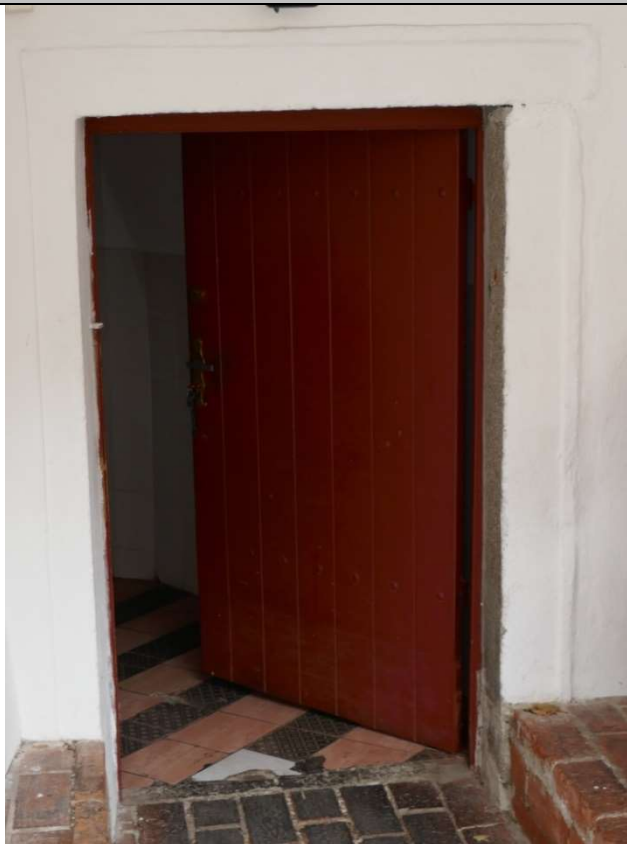
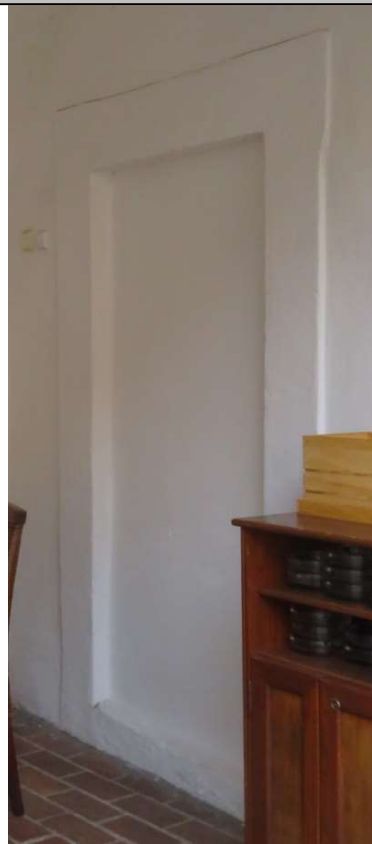
Pohled z arkádového nádvoří - 15.1

Kamenný portálek s uchy (?) lemovaný stuhou,
osazený jednokřídlými dveřmi / zazděný,
15.1 – patrně druhotně osazený,
kamenný práh.

Stav nelze objektivně zjistit, portálek je zakryt vrstvou nátěrů

Ponechat pod fasádním nátěrem

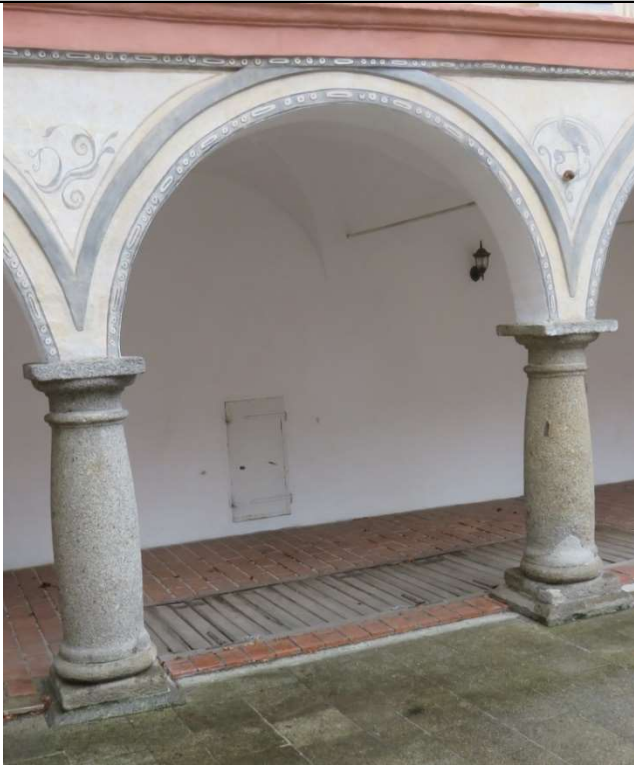
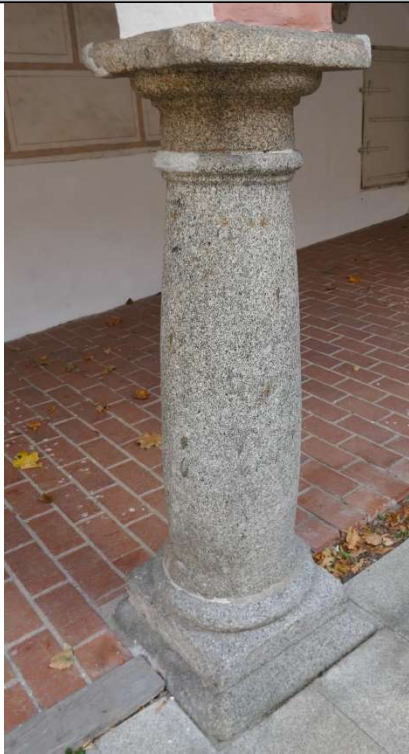
Pohled z arkádového nádvoří		Detail sloupu

ZÁMEK HORAŽDOVICE			
TABULKY HODNOTNÝCH PRVKŮ			01/2024 Ing. H. Šantavá
Prvek:	SLOUPY	13.ETAPA	číslo: KA/16.1-11
POČET KUSŮ: 11		DATE: 16. stol.	
popis:	Kamenné toskánské sloupy otevřené východní a západní arkády v 1. NP.		
umístění:	Arkádové nádvoří, 1.NP	rozměry:	V 1550 mm
materiál:	Žula	povrchová úprava:	Pemrlováno, bez nátěru
detaily:	V SZ a JZ rohu arkády pouze části kamenné hlavice.		
stav:	Drobná poškození, vysprávkky, vypadané spáry		
návrh:	Provést revizi stavu –opravit. Natřít lazurní vápennou barvou, dle celkové koncepce fasád arkádového dvora.

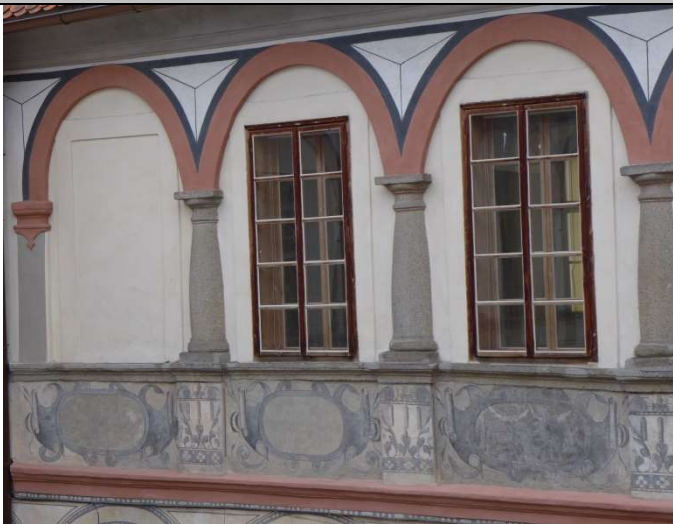
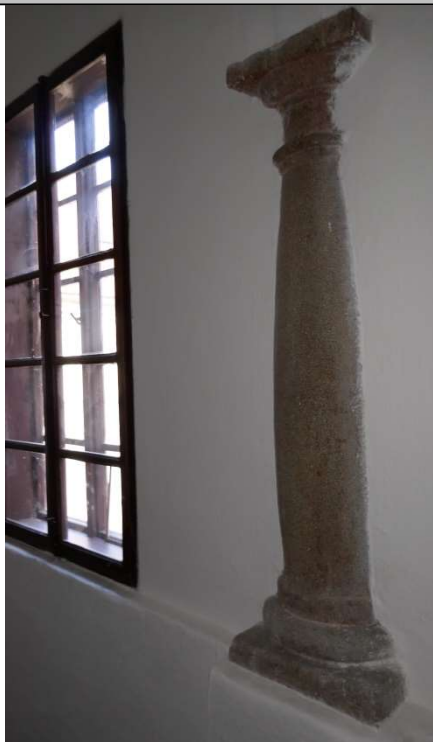
Pohled arkádového nádvoří		Pohled z chodby v 2. NP

ZÁMEK HORAŽDOVICE			
TABULKY HODNOTNÝCH PRVKŮ			01/2024 Ing. H. Šantavá
Prvek:	SLOUPY	13.ETAPA	číslo : KA/17.1-13
POČET KUSŮ: 13		DATE: 16. stol.	
popis:	Kamenné toskánské sloupy zazděné východní a západní arkády v 2. NP + jeden na schodišti. Viditelné části sloupů se pohledově uplatňují z exteriéru (nádvoří) i interiéru (chodby), sloupy stojí na přiznaném kamenném parapetu. + 1 na schodišti v jižním křídle.		
umístění:	Arkádové nádvoří, 2. NP	rozměry:	V 1550 mm
materiál:	Žula	povrchová úprava:	Pemrlováno, bez nátěru
detaily:			
stav:	Drobná poškození, vysprávkky, vypadané spáry.		
návrh:	Natřít lazurní vápennou barvou, dle celkové koncepce fasád arkádového dvora popř. i chodeb.

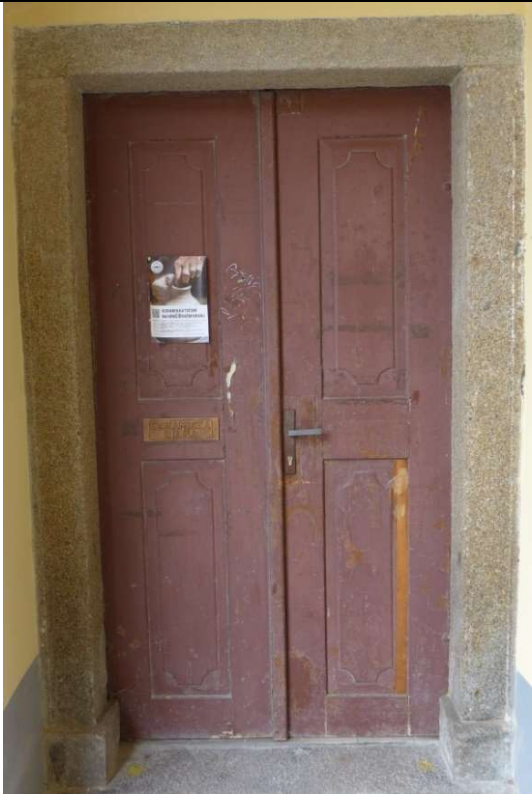
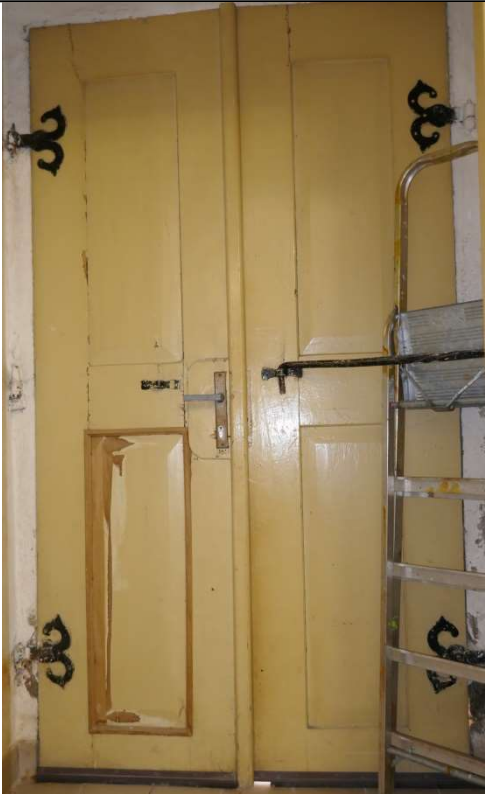
Pohled z průjezdu

popis:	Kamenný portálek s lištou (zazděná ucha?), zřejmě druhotně použitý, osazený dvoukřídlými dveřmi DF/1, jednoduché soklíky (pro nastavení?) + kamenný práh.
--------	--

stav:	Drobná poškození, vysprávký, vypadané spáry.
-------	--

návrh:	Natřít lazurní vápennou barvou, barevnost dle celkové koncepce fasád.
--------	--

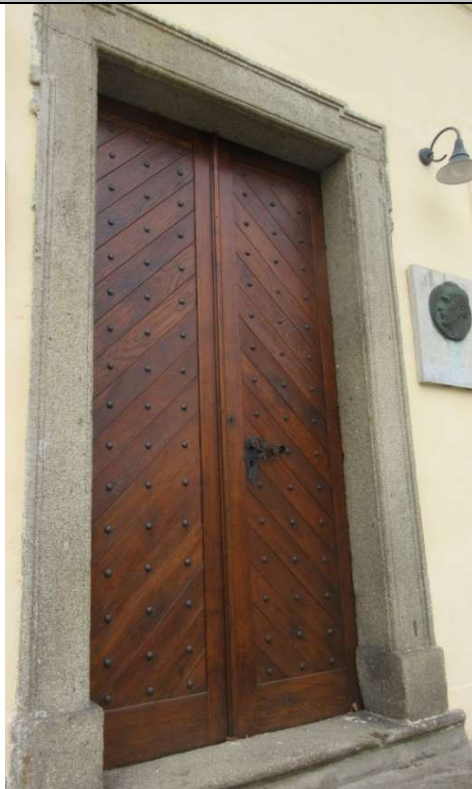
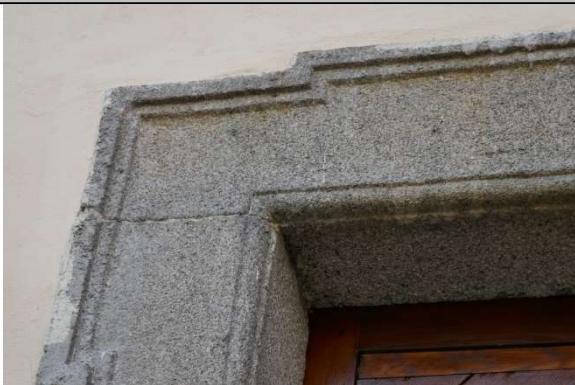
Pohled z velkého nádvoří		Detail

ZÁMEK HORAŽDOVICE				
TABULKY HODNOTNÝCH PRVKŮ			01/2024 Ing. H. Šantavá	
Prvek:	PORTÁL	13.ETAPA	číslo:	KA/19
POČET KUSŮ: 1		DATE: 17. stol. (?)		
popis:	Kamenný portál s uchy s kapkou lemovaný lištou, střední část překladu vytažena, jednoduché soklíky, osazen dvoukřídlovými dveřmi DF/8, kamenný práh (stupeň) se zaoblenou hranou.			
umístění:	Velké nádvoří	rozměry (světlost):	Š 1480 mm V 2950 mm	
materiál:	Žula	povrchová úprava:	Pemrlováno, bez nátěru / výmalba	
detaily:	2x tři kované háky s ozdobnou podpůrnou částí pro zavěšení dvoukřídlových dveří.			
stav:	Drobná poškození, vysprávký, vypadané spáry.			
návrh:	Natřít lazurní vápennou barvou, barevnost dle celkové koncepce fasád.

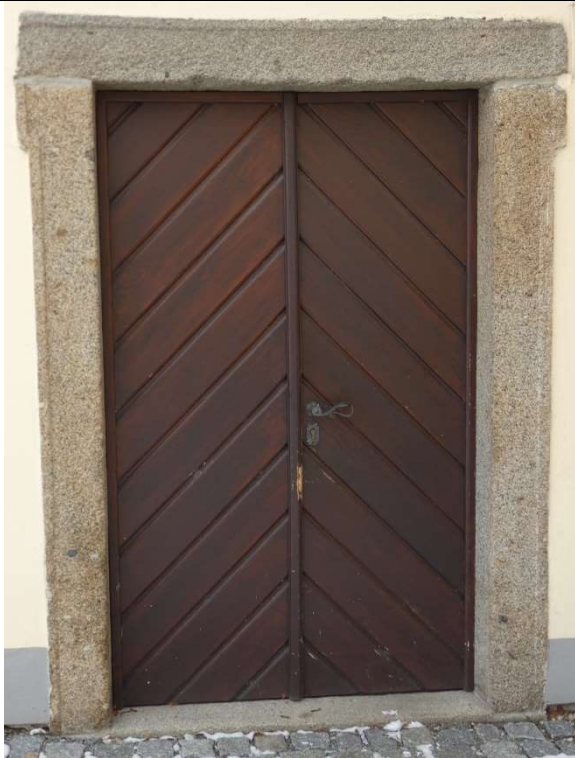
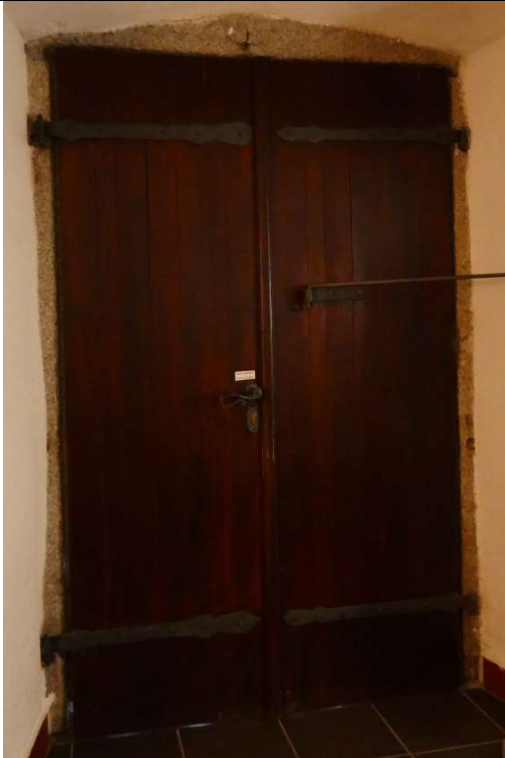
Pohled z velkého nádvoří		Pohled z 0.10

ZÁMEK HORAŽĐOVICE				
TABULKY HODNOTNÝCH PRVKŮ			01/2024 Ing. H. Šantavá	
Prvek:	PORTÁLEK	13.ETAPA	číslo:	KA/20
POČET KUSŮ: 1		DATE: 17. stol.		
popis:	Kamenný portálek s uchy lemovaný stuhou, osazený dvoukřídlovými dveřmi, kamenný práh.			
umístění:	Velké nádvoří	rozměry (světlost):	Š 1200 mm V 1950 mm	
materiál:	Žula	povrchová úprava:	Pemrlováno, bez nátěru	
details:	2x dva kované háky pro zavěšení dvoukřídlových dveří.			
stav:	Drobná poškození, vysprávký, vypadané spáry.			
návrh:	Provést revizi –odborně opravit. Natřít lazurní vápennou barvou, barevnost dle celkové koncepce fasád.

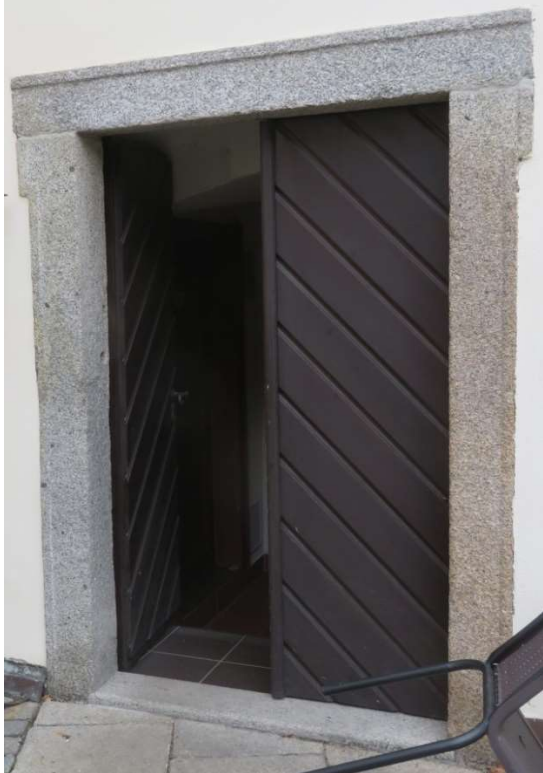
Pohled z „lapidária“		Pohled 193 x 118

ZÁMEK HORAŽDOVICE				
TABULKY HODNOTNÝCH PRVKŮ			01/2024 Ing. H. Šantavá	
Prvek:	PORTÁLEK	13.ETAPA	číslo:	KA/21
POČET KUSŮ: 1		DATE: 17. stol.		
popis:	Kamenný portálek s uchy lemovaný stuhou, osazený dvoukřídlovými dveřmi, kamenný práh.			
umístění:	Nádvoří - „lapidárium“	rozměry (světlost):	Š 1200 mm V 1700 mm	
materiál:	Žula	povrchová úprava:	Pemrlováno, bez nátěru	
detaily:	2x dva kované háky pro zavěšení dvoukřídlových dveří.			
stav:	Drobná poškození, vysprávký, vypadané spáry.			
návrh:	Provést revizi –odborně opravit. Natřít lazurní vápennou barvou, barevnost dle celkové koncepce fasád.

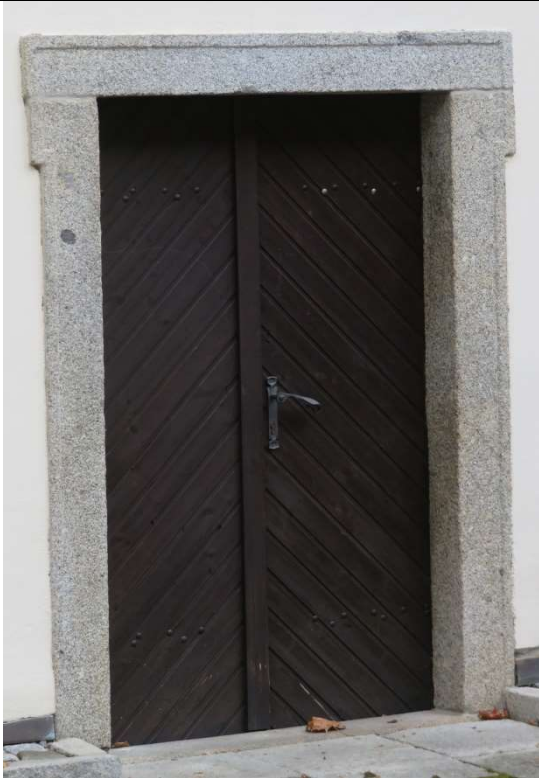
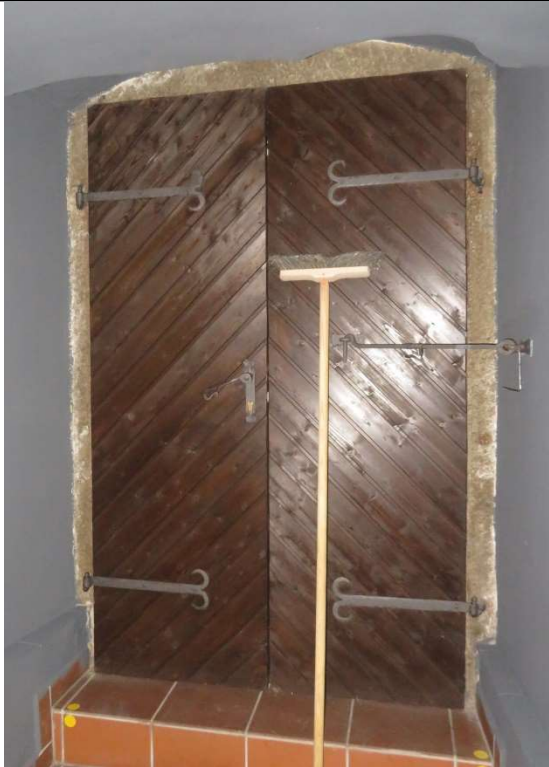
Pohled z „lapidária“		Pohled z 0.12

ZÁMEK HORAŽDOVICE				
TABULKY HODNOTNÝCH PRVKŮ				01/2024 Ing. H. Šantavá
Prvek:	PORTÁLEK	13.ETAPA	číslo:	KA/22
POČET KUSŮ: 1		DATE: 17. stol.		
popis:	Kamenný portálek s uchy lemovaný stuhou, osazený dvoukřídlovými dveřmi, kamenný práh.			
umístění:	Nádvoří „lapidárium“	rozměry (světlost):	Š 1200 mm V 1800 mm	
materiál:	Žula	povrchová úprava:	Pemrlováno, bez nátěru	
detaily:	2x dva kované háky pro zavěšení dvoukřídlových dveří.			
stav:	Drobná poškození, vysprávký, vypadané spáry.			
návrh:	Provést revizi –odborně opravit. Natřít lazurní vápennou barvou, barevnost dle celkové koncepce fasád.

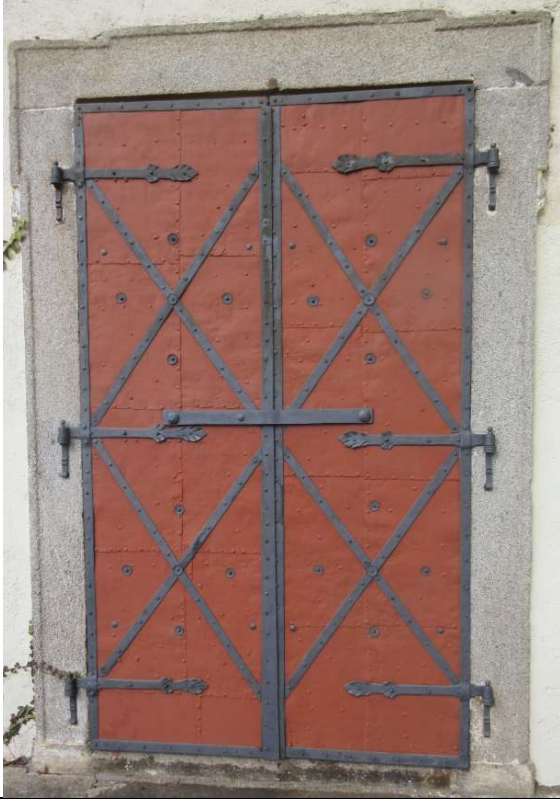
Pohled z parkánu

ZÁMEK HORAŽDOVICE				
TABULKY HODNOTNÝCH PRVKŮ			01/2024 Ing. H. Šantavá	
Prvek:	PORTÁL	13.ETAPA	číslo:	KA/23
POČET KUSŮ: 1		DATECE: 17. stol.		
popis:	Kamenné portál s uchy s kapkou střední část překladu vytažena, osazen dvoukřídlovými dveřmi DF/8, kamenný práh.			
umístění:	Výstup na parkán	rozměry (světlost):	Š 1300 mm V 2400mm	
materiál:	Žula	povrchová úprava:	Pemrlováno, bez nátěru	
details:	2x tři kované háky s ozdobnou podpůrnou částí pro zavěšení dvoukřídlových dveří.			
stav:	Drobná poškození, vysprávkvy, vypadané spáry.			
návrh:	Provést revizi –odborně opravit. Natřít lazurní vápennou barvou, barevnost dle celkové koncepce fasád.

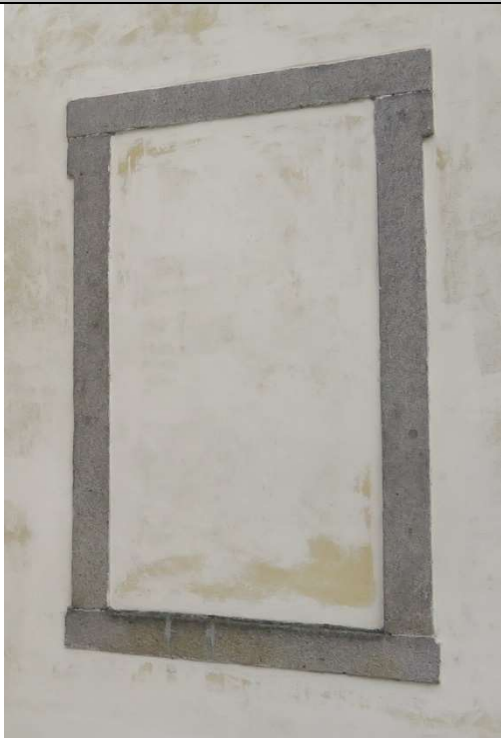
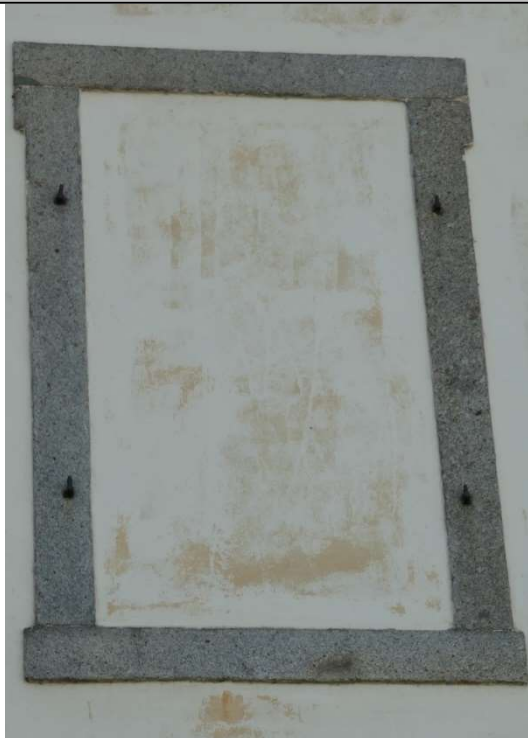
Věž, východní fasáda – 75.1		Věž, severní fasáda – 75.2

ZÁMEK HORAŽDOVICE			
TABULKY HODNOTNÝCH PRVKŮ			01/2024 Ing. H. Šantavá
Prvek:	OKENNÍ OSTĚNÍ	13.ETAPA	číslo: KA/25.1-2
POČET KUSŮ: 2		DATECE: 17. stol.	
popis:	Kamenné obdélné okenní ostění s uchy, zazděné.		
umístění:	Věž, východní a severní fasáda	rozměry (světlost):	Š1200 mm V 2200 mm
materiál:	Žula	povrchová úprava:	Pemrlováno, bez nátěru
details:	2x dva kované háky pro zavěšení okenic – 25.2		
stav:	Drobná poškození, vypadané spáry.		
návrh:	Provést revizi –odborně opravit, háky ošetřit proti korozi. Natřít lazurní vápennou barvou, barevnost dle celkové koncepce fasád.

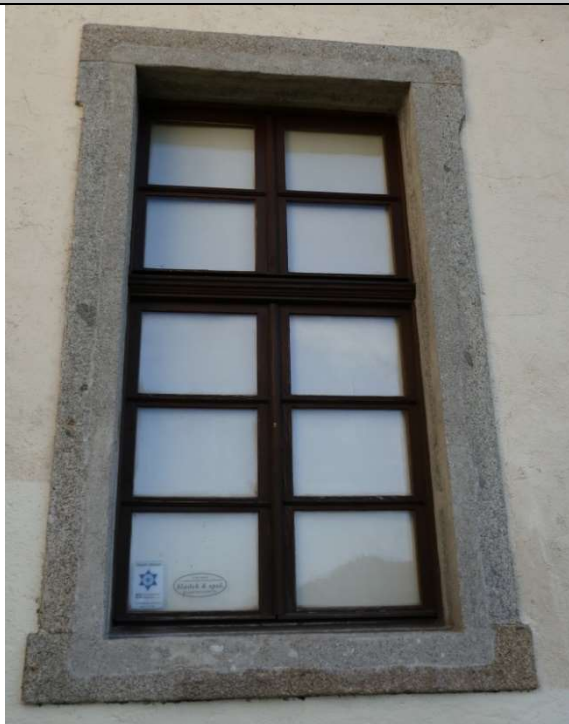
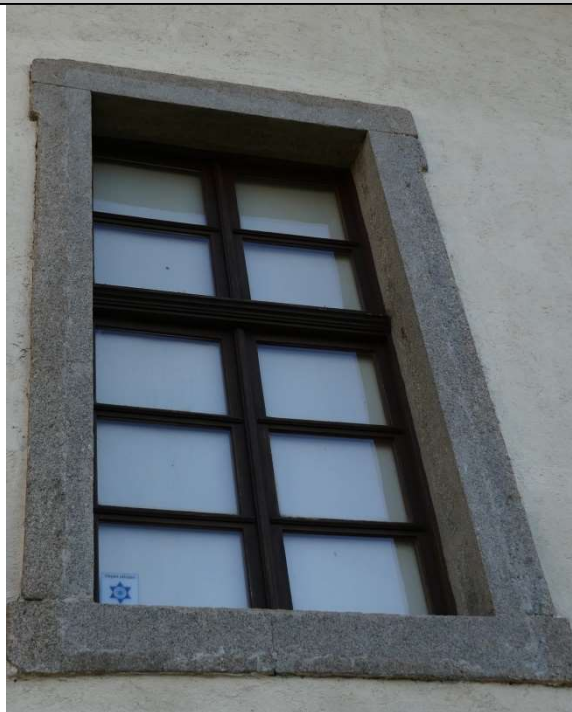
Pohled z parkánu - 76/1

V současné době osazeno okno za fasádou, v minulosti zde bylo druhotně osazeno okno do líce, při kterém byla vnitřní hrana odsekána – dnes doplněna v umělém kameni.

Poškozeno při osazení oken do líce.
Drobná poškození, vypadané spáry.

Provést revizi –odborně opravit.
Natřít lazurní vápennou barvou, barevnost dle celkové koncepce fasád.

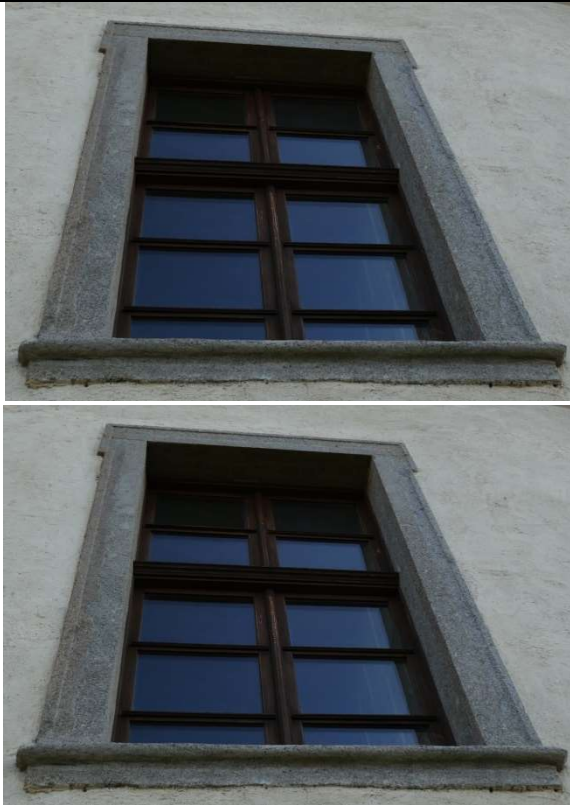
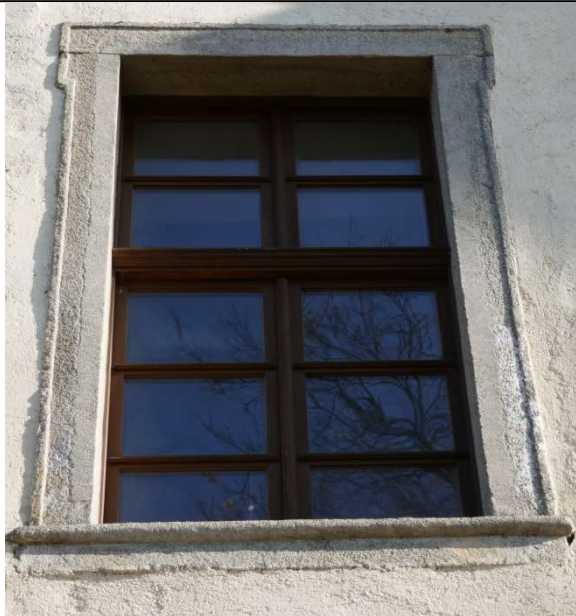
Pohled z parkánu - 27/1, 27/2		Pohled z parkánu - 27/5

ZÁMEK HORAŽDOVICE			
TABULKY HODNOTNÝCH PRVKŮ			01/2024 Ing. H. Šantavá
Prvek:	OKENNÍ OSTĚNÍ	13.ETAPA	číslo: KA/27.1-5
POČET KUSŮ: 5		DATE: 17. stol.	
popis:	Kamenné obdélné okenní ostění s uchy lemované stuhou, parapet se zaoblenou hranou.		
umístění:	Západní fasáda (vnější)	rozměry (světlost):	Š 1200 mm V 2200 mm
materiál:	Žula	povrchová úprava:	Pemrlováno, bez nátěru
detaily:	V současné době osazeno okno za fasádou, v minulosti zde bylo druhotně osazeno okno do líce, při kterém byla vnitřní hrana odsekána – dnes doplněna v umělém kameni.		
stav:	Poškozeno při osazení oken do líce. Drobná poškození, vypadané spáry.		
návrh:	Provést revizi –odborně opravit. Natřít lazurní vápennou barvou, barevnost dle celkové koncepce fasád.

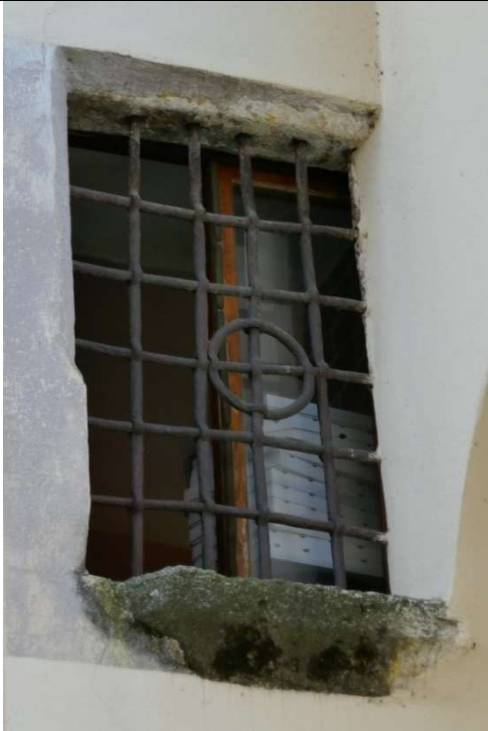
Pohled ze zahrady.

ZÁMEK HORAŽDOVICE				
TABULKY HODNOTNÝCH PRVKŮ			01/2024 Ing. H. Šantavá	
Prvek:	OKENNÍ OSTĚNÍ	13.ETAPA	číslo:	KA/28
POČET KUSŮ: 1		DATECE: 14. stol. (?)		
popis:	Kamenné obdélné okenní ostění s okosenou hranou a vystupujícím parapetem, zčásti zazděno v přistavěné terase.			
umístění:	Severní fasáda (vnější)	rozměry (světlost):	Š 700 mm V 1100 mm	
materiál:	Žula	povrchová úprava:	Pemrlováno, bez nátěru	
detaily:	Osazeno kovanou provlékanou mříží se středovým kruhem			
stav:	Poškozené, (u části pod omítkou nelze stav objektivně zhodnotit).			
návrh:	Restaurovat. Natřít lazurní vápennou barvou, barevnost dle celkové koncepce fasád.

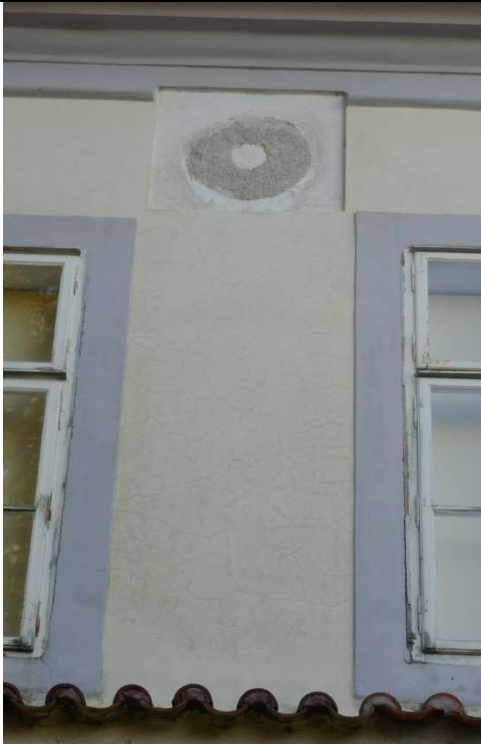
Pohled		Pohled

ZÁMEK HORAŽDOVICE				
TABULKY HODNOTNÝCH PRVKŮ				01/2024 Ing. H. Šantavá
Prvek:	DEKORATIVNÍ KOLO	13.ETAPA	číslo:	KA/29
POČET KUSŮ: 1		DATAČE: 16. stol.		
popis:	Kamenné dekorativní kolo se středním otvorem - součást historické výzdoby dnes zazděných arkád v 2. NP severního křídla.			
umístění:	Severní fasáda (vnější)	rozměry:		
materiál:	Žula	povrchová úprava:	Pemrlováno, bez nátěru	
detaily:	Další zřejmě zachovány pod omítkou (původně snad sedm).			
stav:				
návrh:	Ponechat přiznané, natřít lazurní vápennou barvou, barevnost dle celkové koncepce fasád.
